# Ökokonto Kirchzarten

## Projektunterlagen zur Bewertung von Ökopunkten

### 2. Ausbau Osterbach im Bereich Talvogtei Kirchzarten

### 3. Raue Rampe Rotbach an der Tarodunumschule Burg

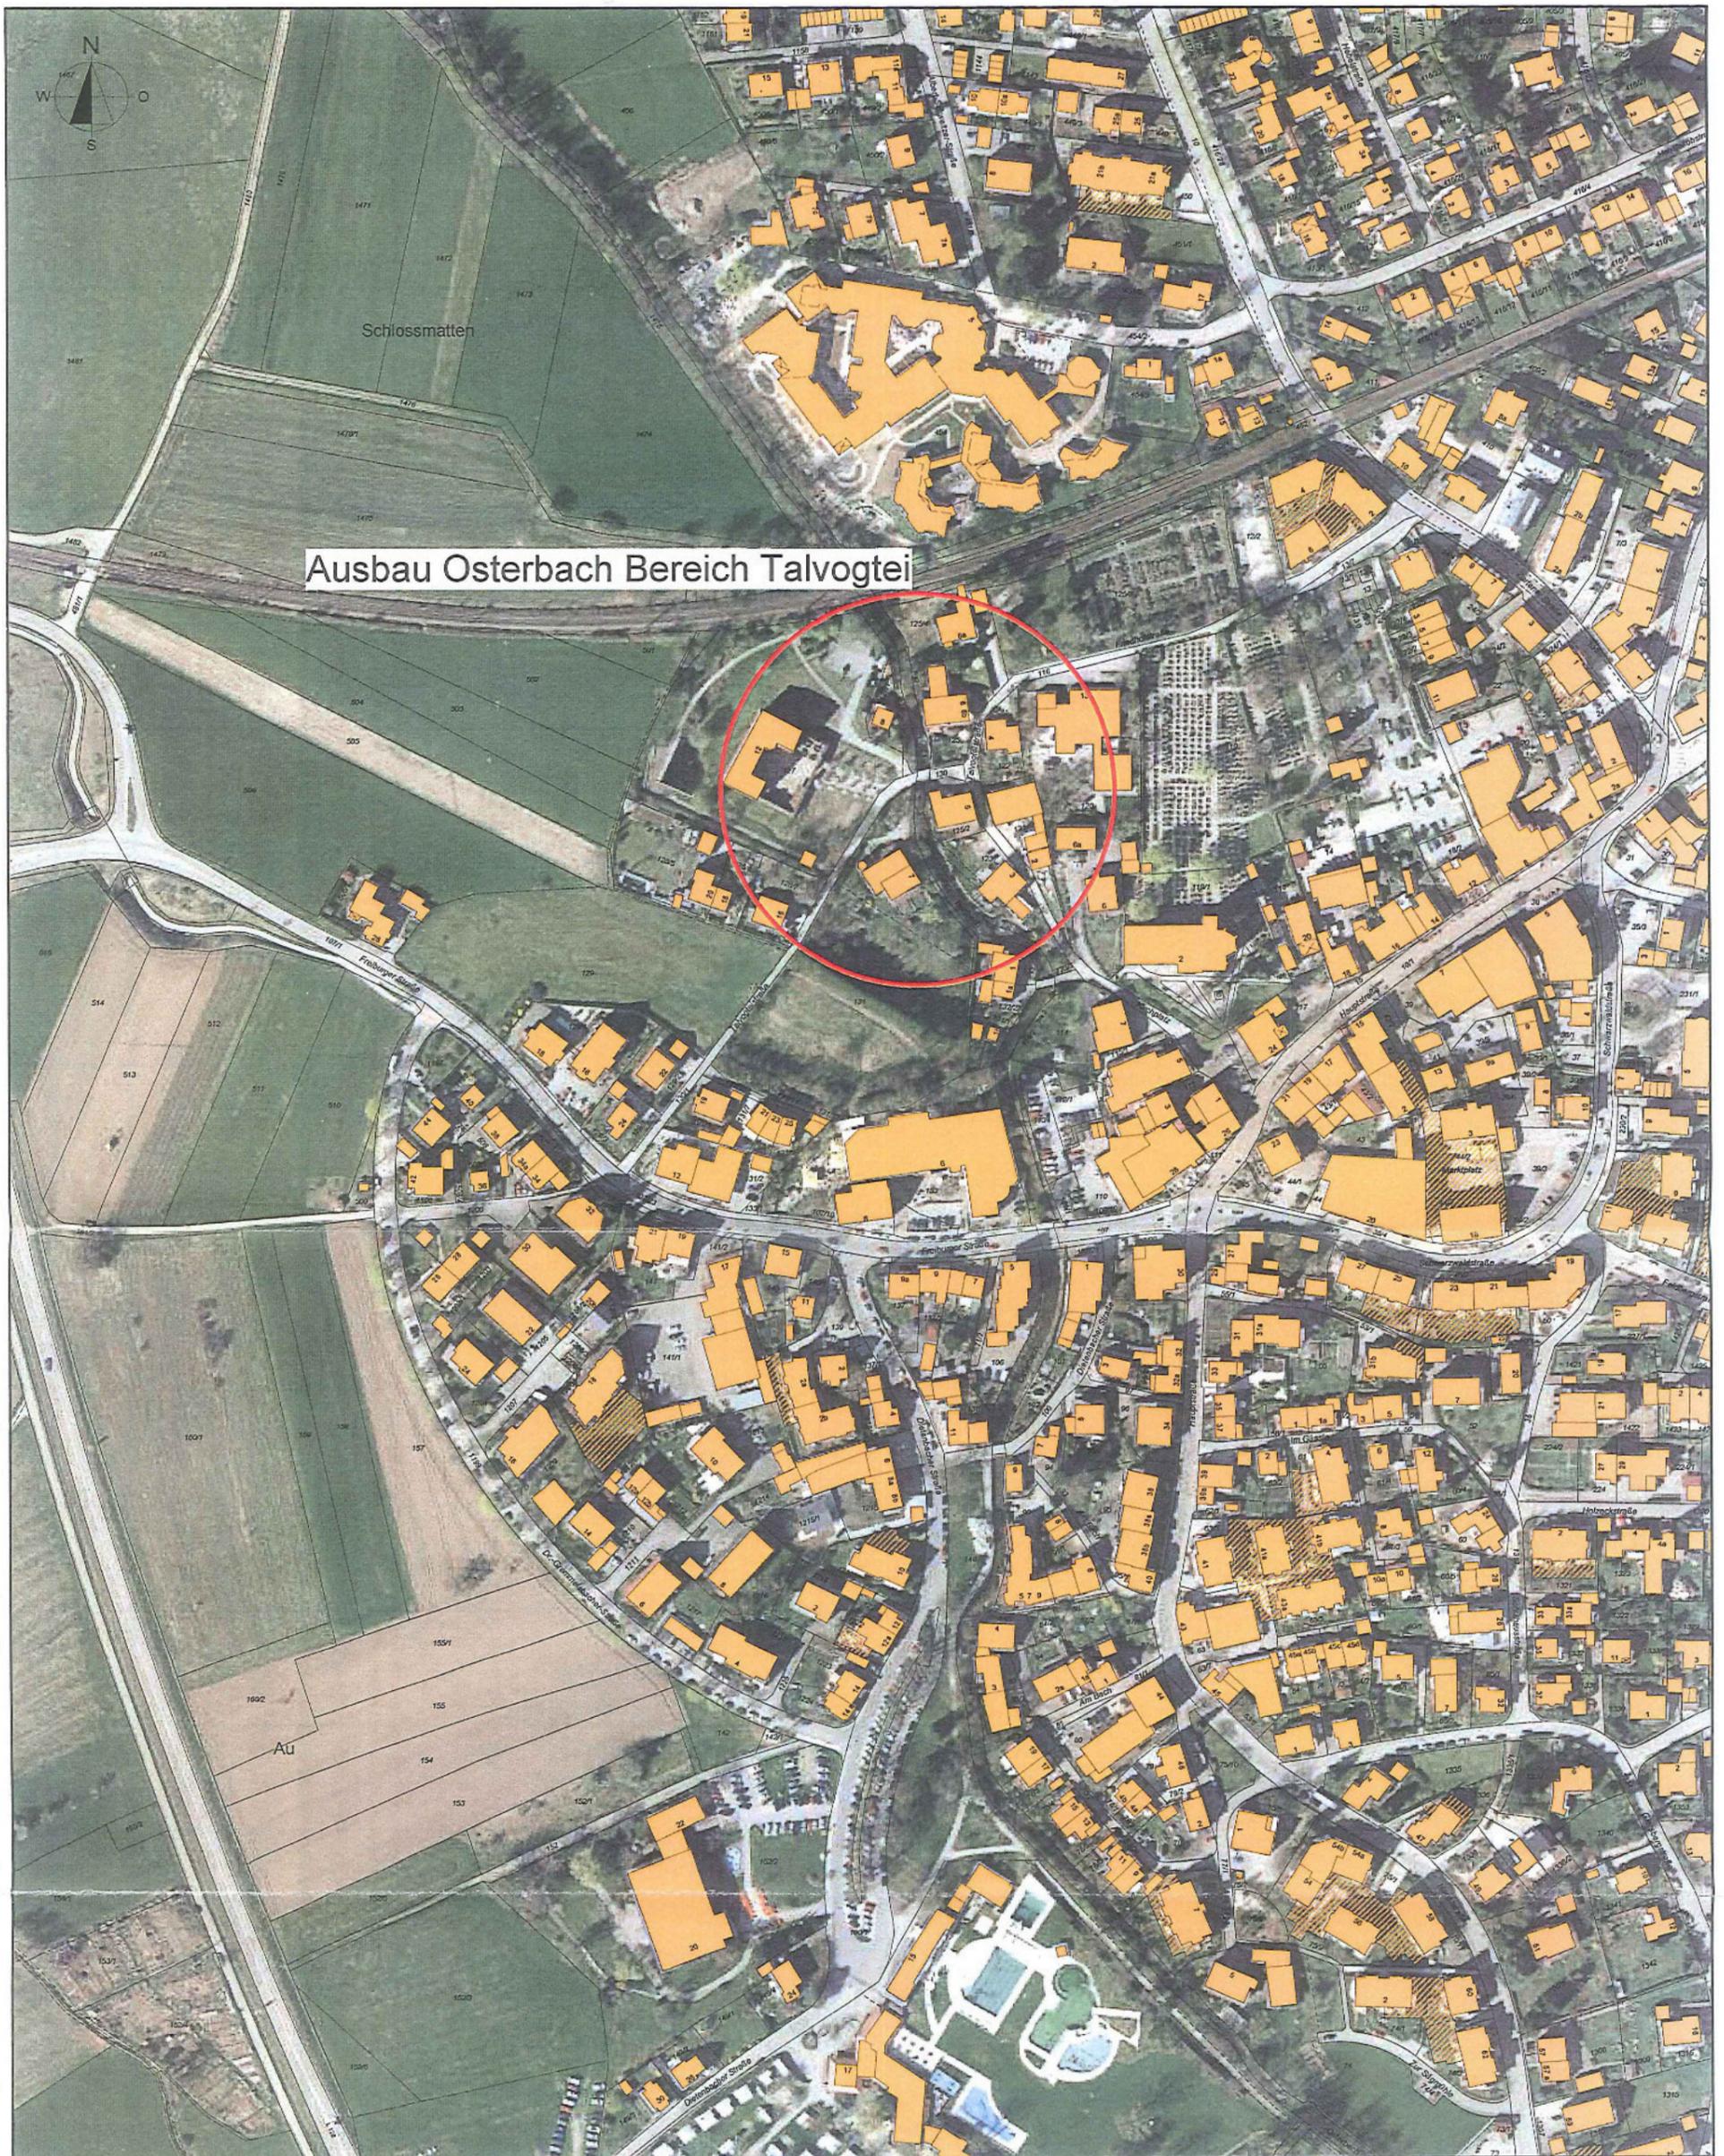
Lageplan zu Ausbau Osterbach im Bereich Talvogtei Kirchzarten

**Ausbau Osterbach Bereich Talvogtei**

Unteres Bauende = X 3421746 Y 5314709 - Oberes Bauende X 3421809 Y 5314571

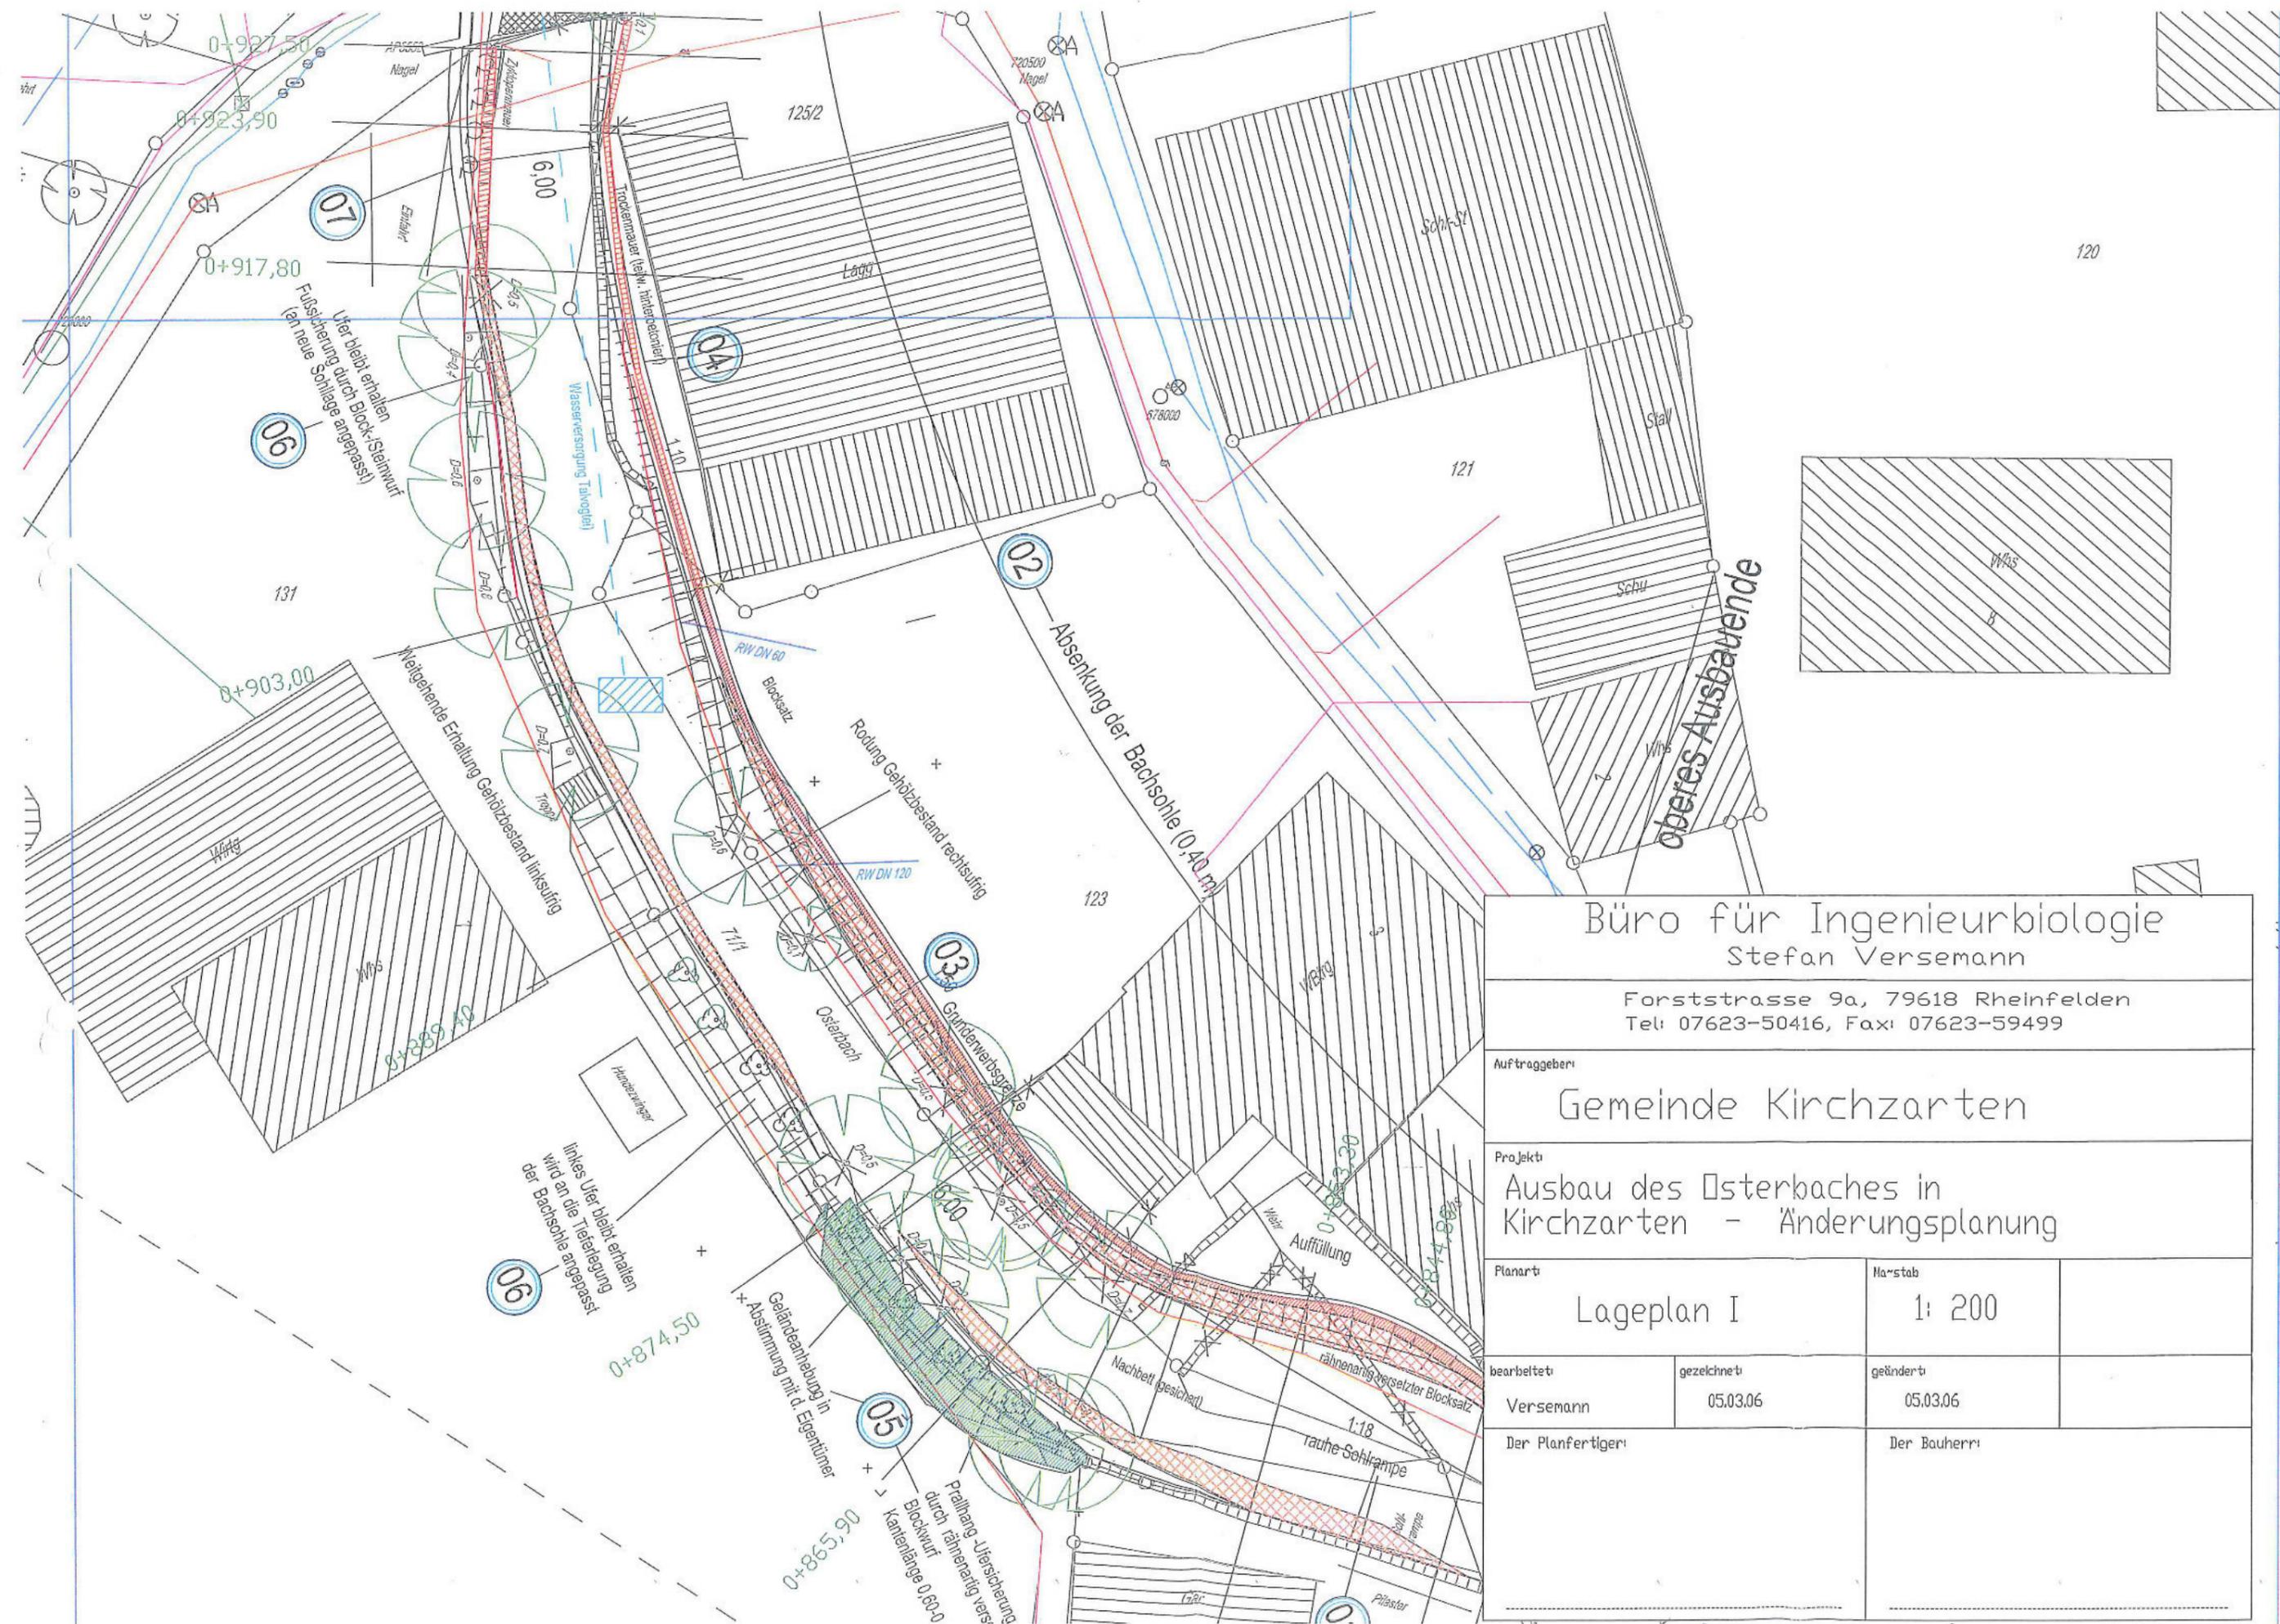
Lageplan I

Ausbau des Osterbaches in  
Kirchzarten - Änderungsplanung

Nach Abbruch der vorhandenen linksufrigen Ufermauern (Westseite) wurde dieser Abschnitt aufgeweitet. Durch variable Böschungsgestaltung (wechselnde Neigungen, Gliederungen) und eine röhrenartig geschüttete Böschungsfußsicherung wurde gegenüber dem Bestand eine wesentliche Verbesserung in Bezug auf die hydraulische Leistungsfähigkeit und die Naturnähe erreicht. Rechtsufrig konnten im Zuge der Ausführung im Bereich des unteren Bauendes labile, naturferne Ufersicherungen beseitigt werden und zusätzlich kleinere Profilaufweitungen realisiert und

Die am oberen Ausbauende gelegene Wehranlage wurde in eine raue Rampe mit einer Neigung von ca. 1:18 (6 %) umgestaltet. Die unterhalb der Brücke gelegene Wehranlage konnte aufgrund der günstigeren Bedingungen in eine flachere raue Rampe mit einer Neigung von ca. 1:20 (ca. 5 %) noch flacher umgestaltet werden. Die Rampen wurden als Setzsteinrampen auf einem filterfesten Unterbau errichtet. Die an die Rampen angrenzenden Tosbeckenbereiche wurden durch korngabgestufte Blocksteinsicherungen verstärkt.
