Bauvorhaben: Abbruch Bestand und Neubau eines 2 Familienwohnhauses (2 Nutzungseinheiten) sowie Ökonomieteil für Nebenerwerbslandwirtschaft

Baugrundstück: Am Fischbach 20, 79199 Kirchzarten, Flurstück 824

Unterlagen zur Bauvoranfrage

Bilddokumentation außen und innen

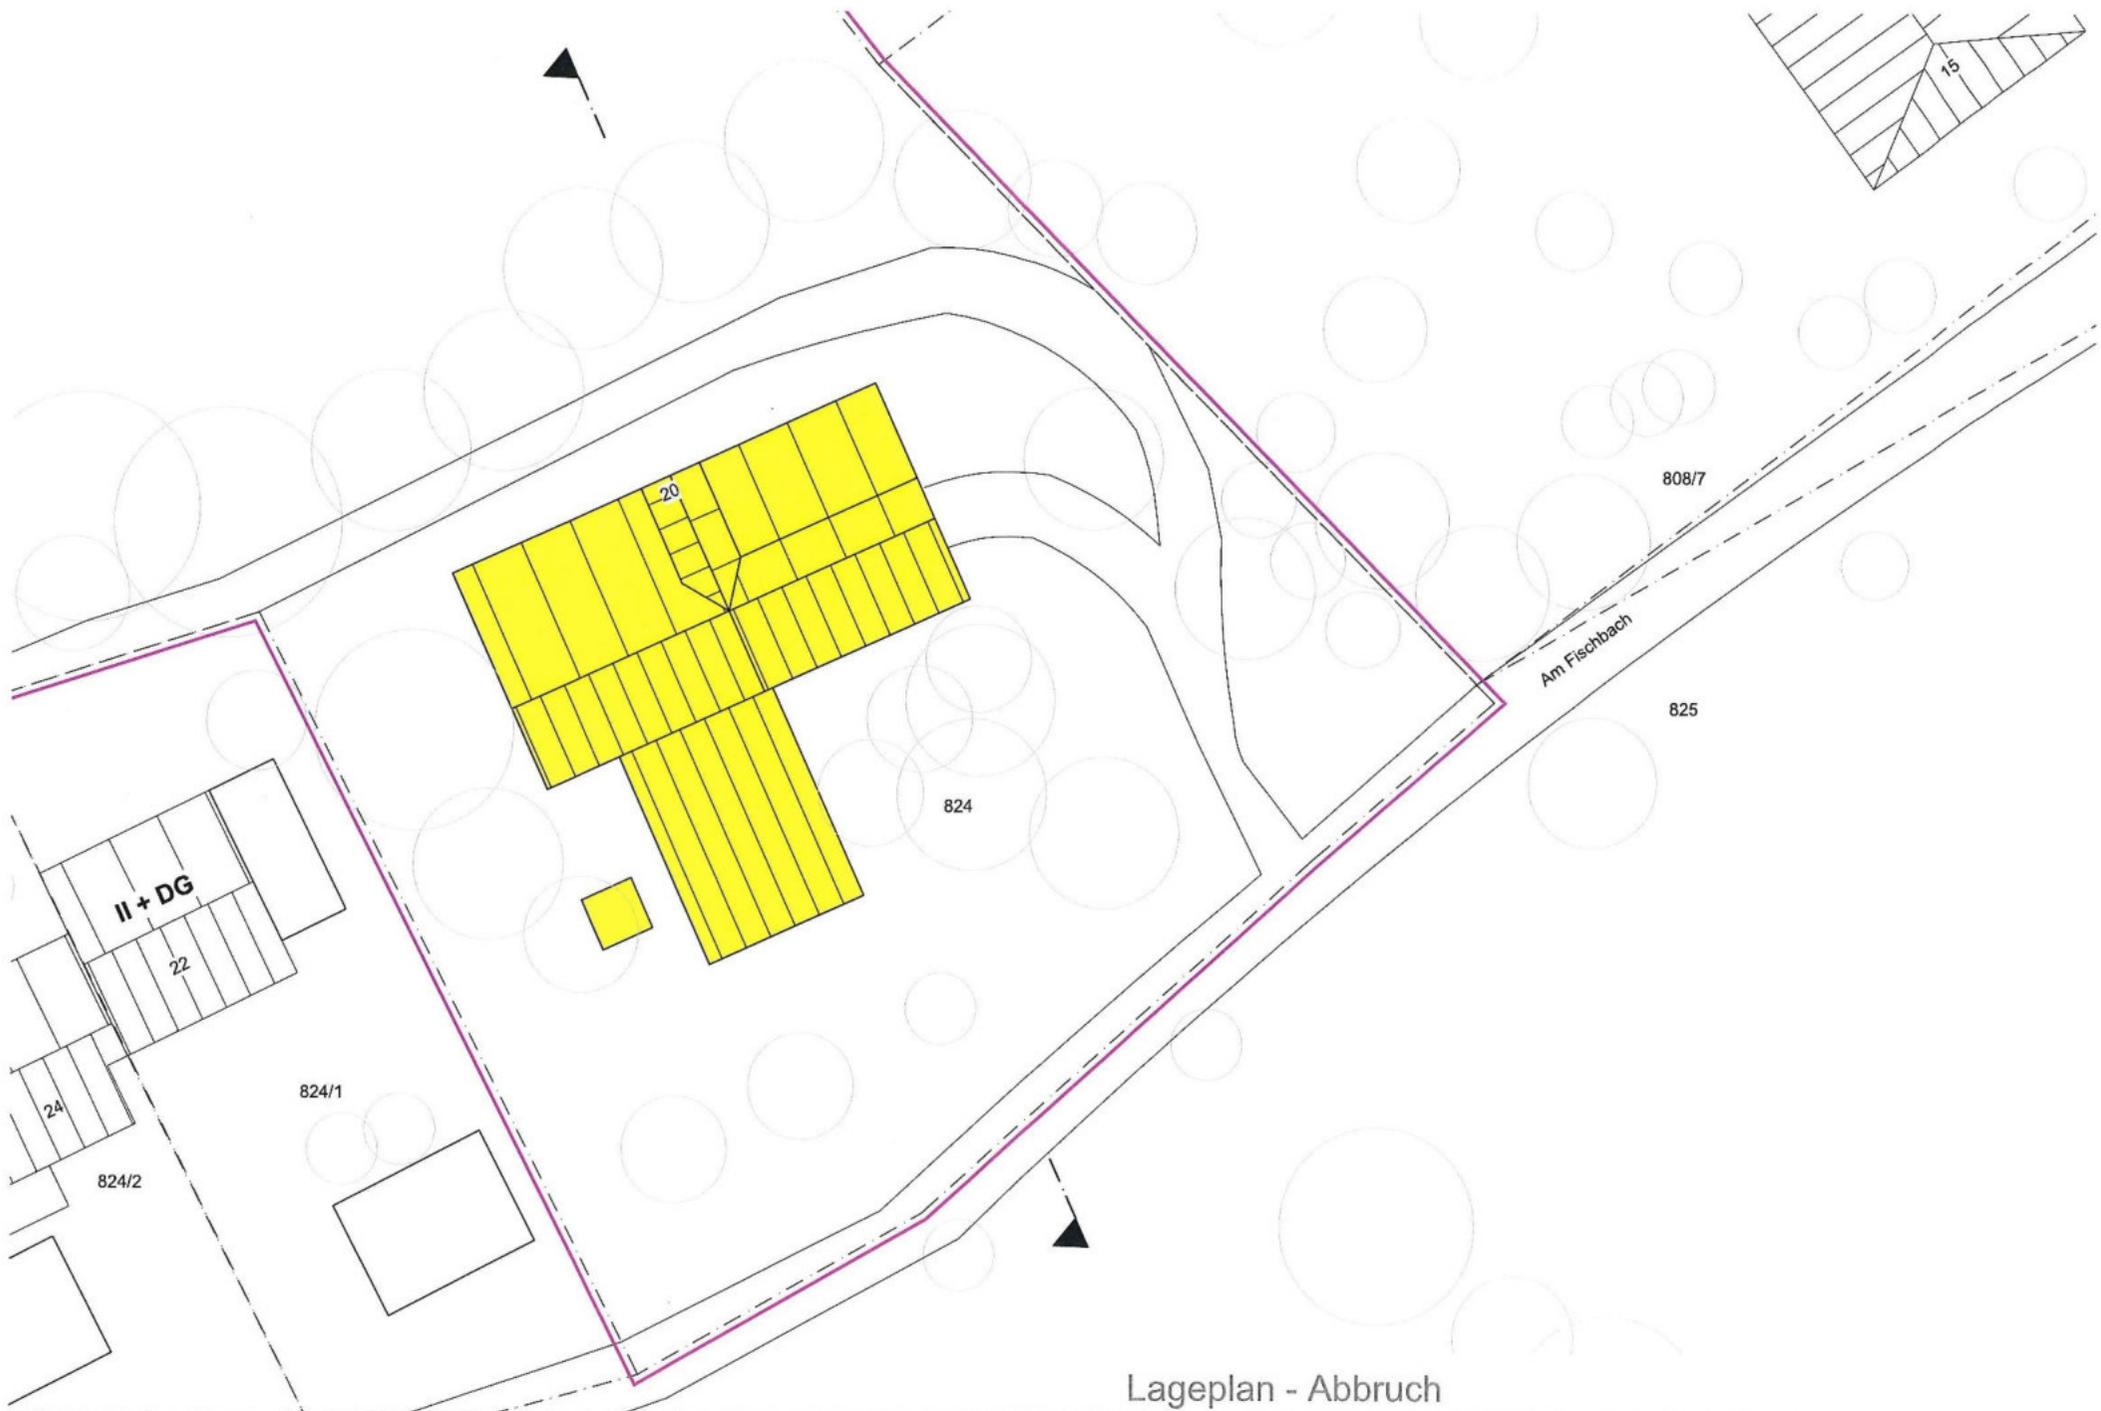
Lageplan - Abbruch

Geplant ist der verfahrensfreie Abbruch des nicht denkmalgeschützten Gebäudebestands und die Errichtung eines 2 Familienwohnhauses. Der Baukörper ersetzt den Bestandsbau, der sich in einem sehr schlechten baulichen Zustand (s. Fotodokumentation) befindet, in kleinerer Kubatur und ordnet sich in seiner Form den Bestandsgebäuden der Umgebung unter. Die GRZ und GFZ der geplanten und der bestehenden Bebauung sind aufgrund der ähnlichen Geschossigkeit ebenfalls geringfügig. Die bestehende Erschließung des Baugrundstücks bleibt erhalten.

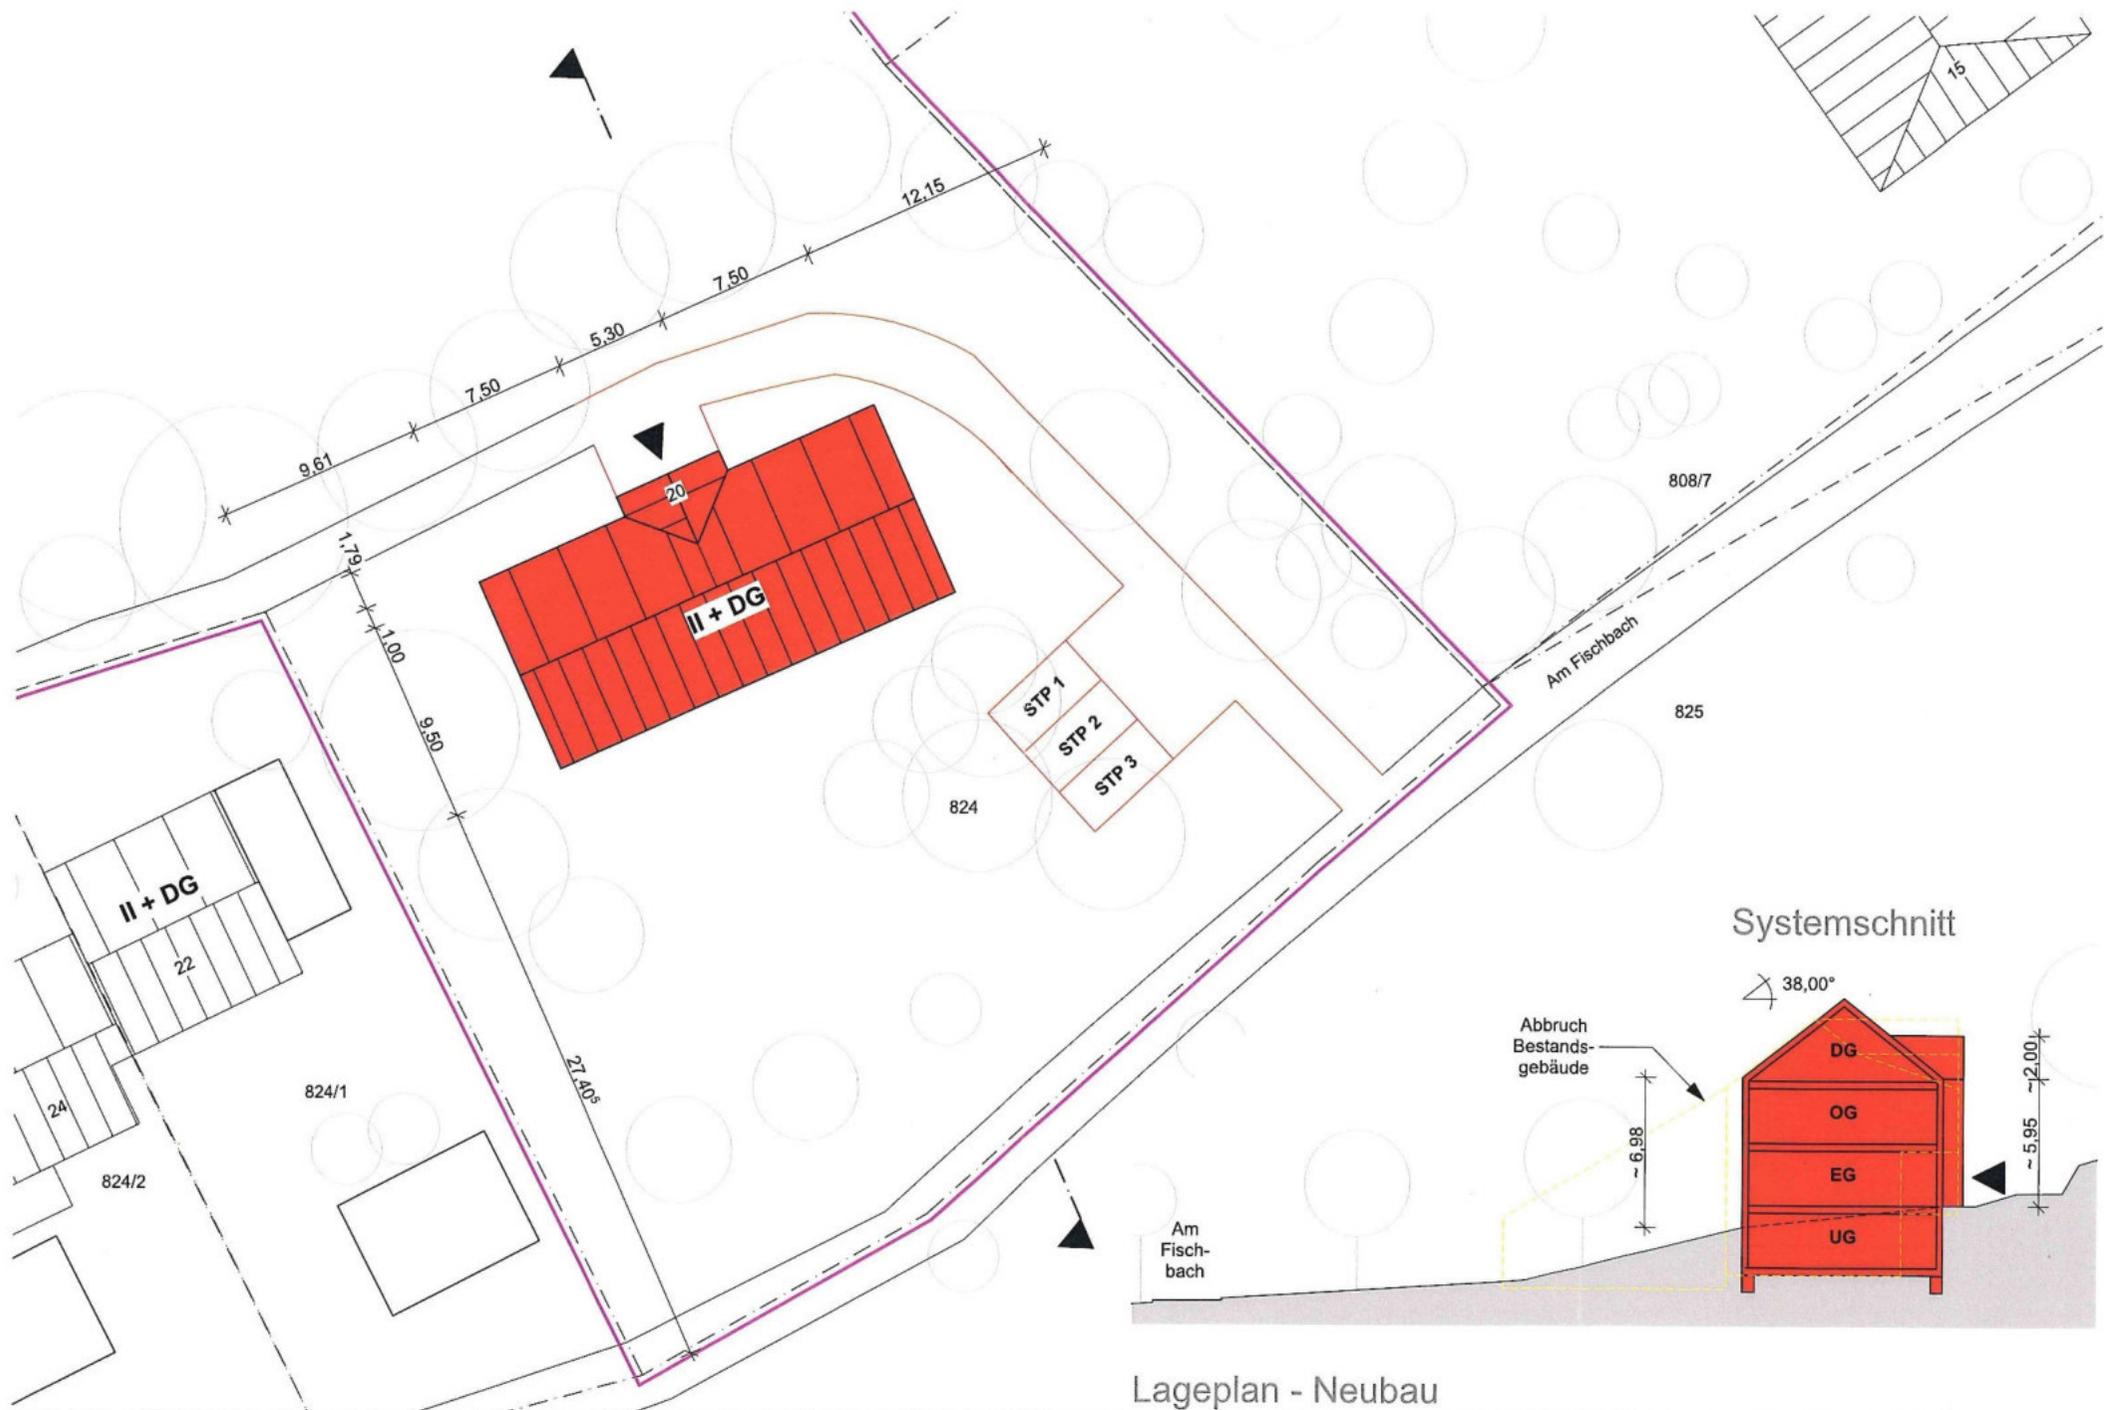
Lageplan - Neubau

Einzelfrage 1: kann der Baukörper in den Abmessungen l / b 20,30 / 9,70 m mit 2 Vollgeschossen und 38° Dachneigung errichtet werden?

Einzelfrage 2: können im neuen Baukörper 2 abgeschlossene Wohneinheiten errichtet werden? Die Stellplätze werden gem. Lageplan nachgewiesen. Ein Teil des Gebäudes würde weiterhin wie im Bestand noch als Nebenerwerbslandwirtschaft genutzt werden.

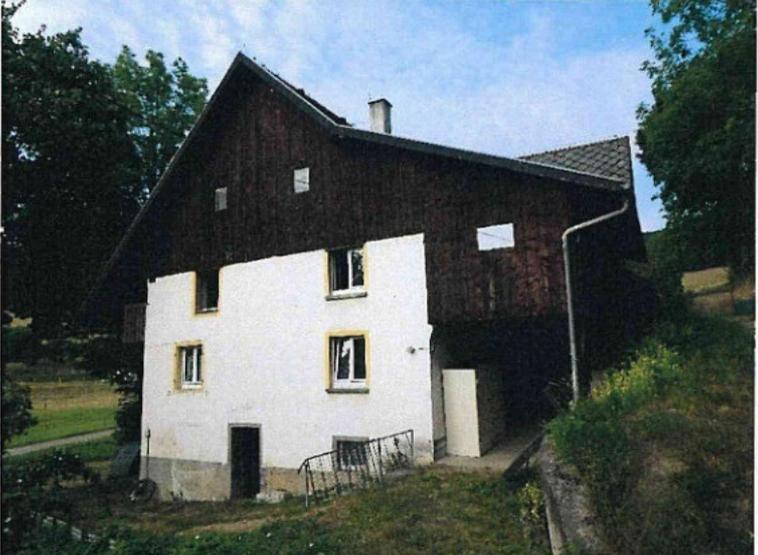
A photograph showing a white house with a dark, gabled roof. In the foreground, there is a wooden garage with a yellow door. The house is surrounded by lush green trees and a grassy area.
11	Ansicht Ost

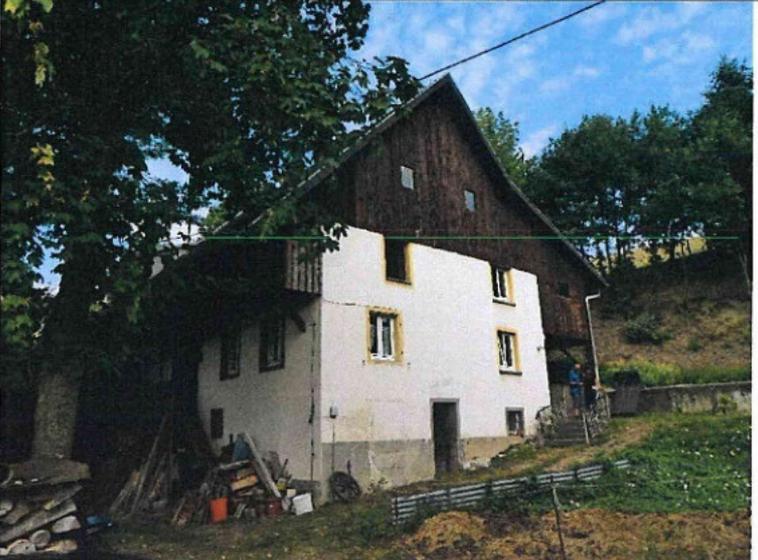
A photograph showing a white house with a dark, gabled roof. The house has several windows with white frames. The background shows a blue sky and green trees.
13	Ansicht Ost

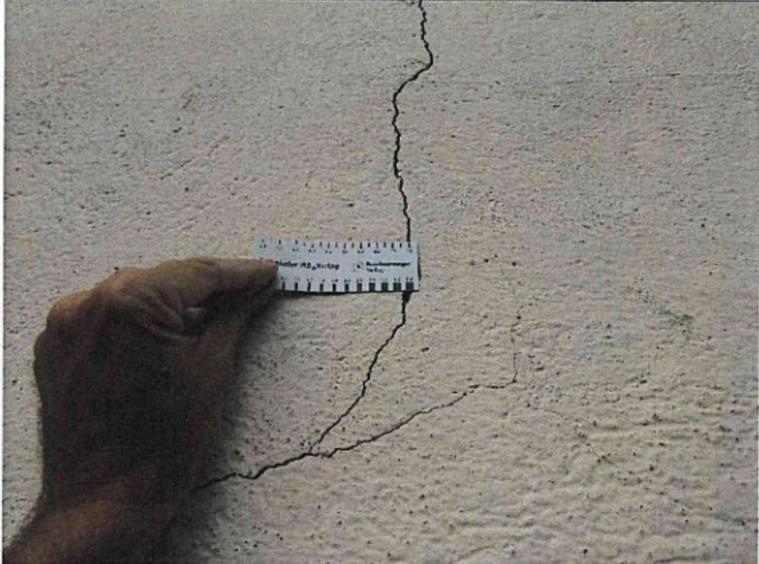
27	Risse in Fassade

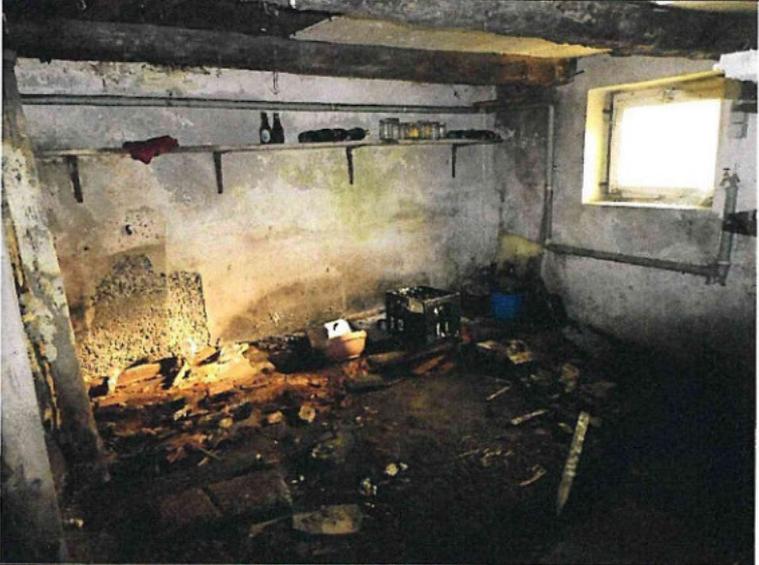
33	Keller

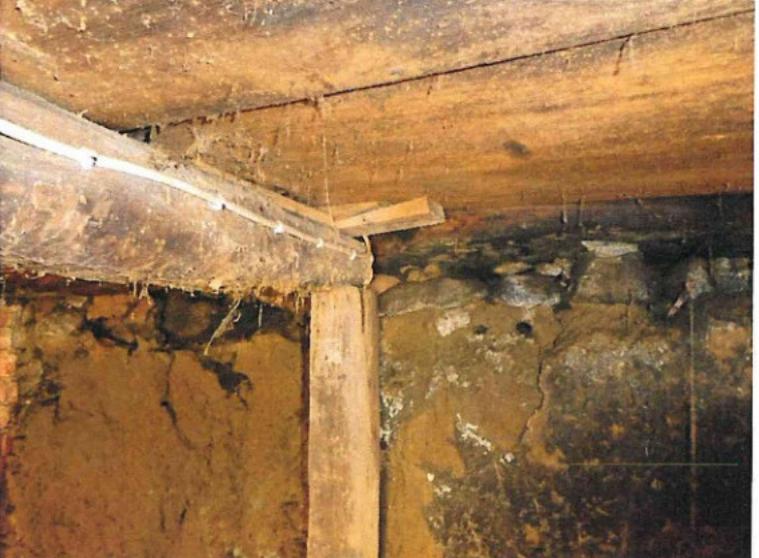
36	Kellerdecke, Rundbalken provisorisch untersprießt

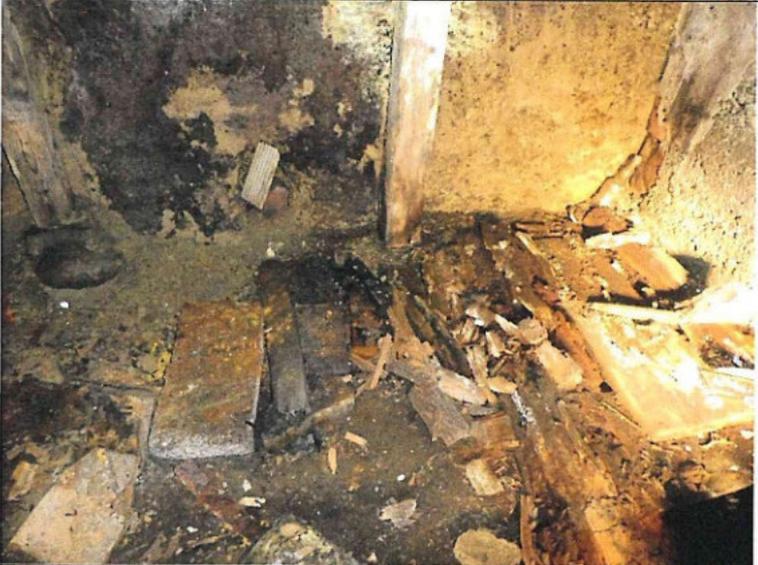
A photograph showing the interior of a basement. The ceiling and walls are heavily damaged, with large areas of white and yellow mold growth. The wooden structure of the ceiling is exposed and appears to be rotting. The lighting is dim, highlighting the extent of the infestation.
38	Kellerboden

A photograph of a basement floor that is completely covered in a thick layer of dark, moldy debris. There are several pieces of broken wood and other fragments scattered across the surface. The overall appearance is one of severe decay and neglect.
40	Kellerdecke, Hausbockbefall

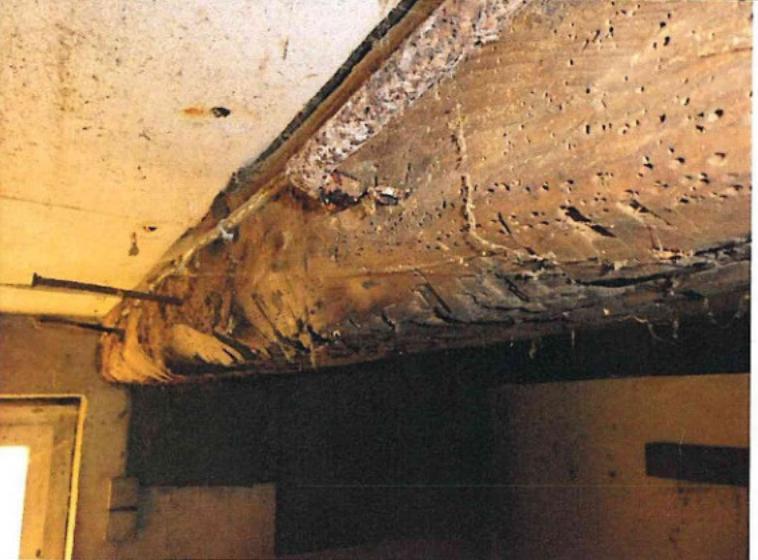
A close-up photograph of a basement ceiling. The surface is heavily perforated with numerous small, dark holes, characteristic of wood-boring insect infestation (Hausbock). The wood is discolored and shows signs of significant damage.

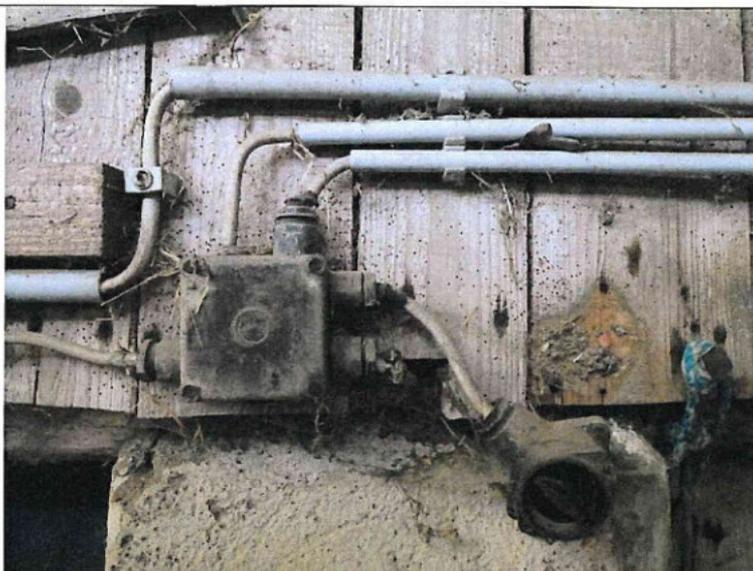
58
Elektroleitungen aufputz
