LAGEPLAN zum Bauantrag

Höllentalstraße 28

Umnutzung denkmalgeschützte Tankstelle

Objektbeschreibung

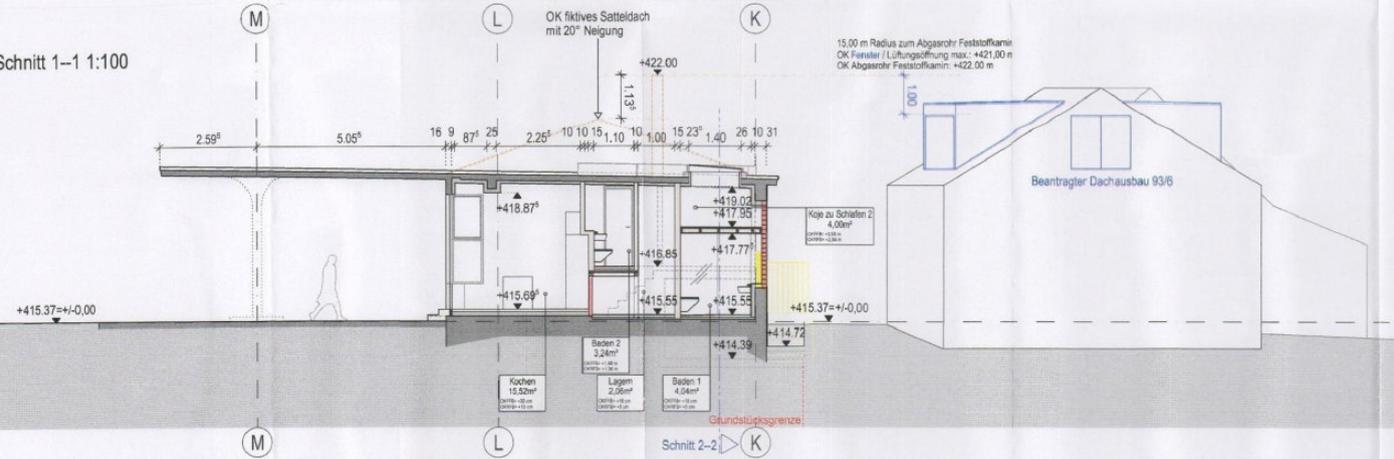
Schnitt 1-1 1:100

Bezugshöhe ±0.00 = 415,37 m ü. NHN

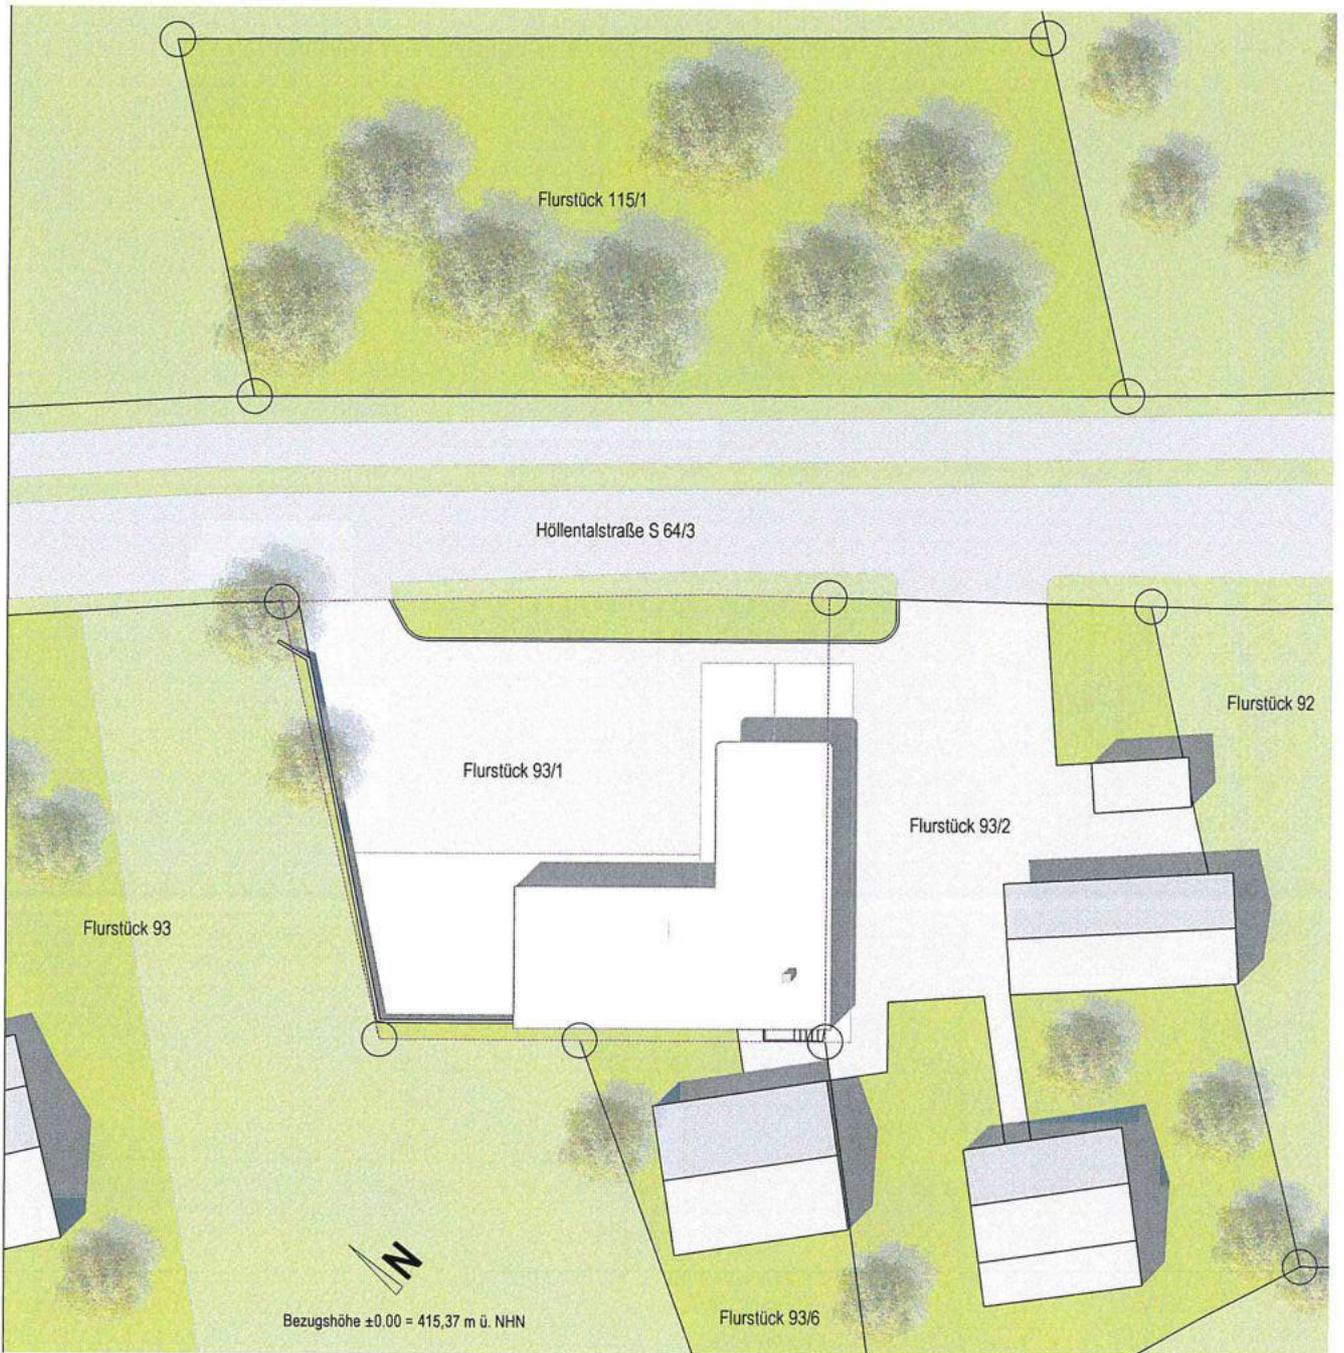
Lageplan mit den ehemals zusammengehörigen Flurstücken 93/1, 93/2, 93/6 und 155/1

Auf einer mittleren Höhe von ca. 415,00m über NN weist das Grundstück selbst einen geringfügigen Höhenunterschied von 1,29m auf. Das westliche Ende des Grundstücks bildet mit 414,19m über den Tiefpunkt, das südliche Ende mit 415,48m den Hochpunkt. Die Nordwestliche Grundstücksgrenze folgt der Topographie der ehemaligen Bundesstraße 31, der heutigen Höllentalstraße. Durch die Nutzung als Tankstelle wurde der Bereich mit Auffüllungen geebnet und verkehrsgerecht gestaltet. Das umliegende Gelände fällt von Osten Richtung Westen deutlich stärker ab.

Die umliegenden Begrenzungen sind drei Privatgrundstücke südlich der Höllentalstraße, die Flurstücke 93 im Westen, 93/6 im Süden und 93/2 im Osten, nördlich wird das Grundstück von der Höllentalstraße selbst begrenzt. In diesem nördlichen Bereich befindet sich an der Grundstücksgrenze zusätzlich eine unterirdische Verrohrung, welche zur Ableitung eines „nichtständigen Fließgewässers“ dient. Die Vermutung legt Nahe, dass ein natürlicher Weg der Oberflächenwasserableitung durch die Auffüllungen der 1950er Jahre unterbrochen und mittels der Verrohrung sichergestellt wurde.

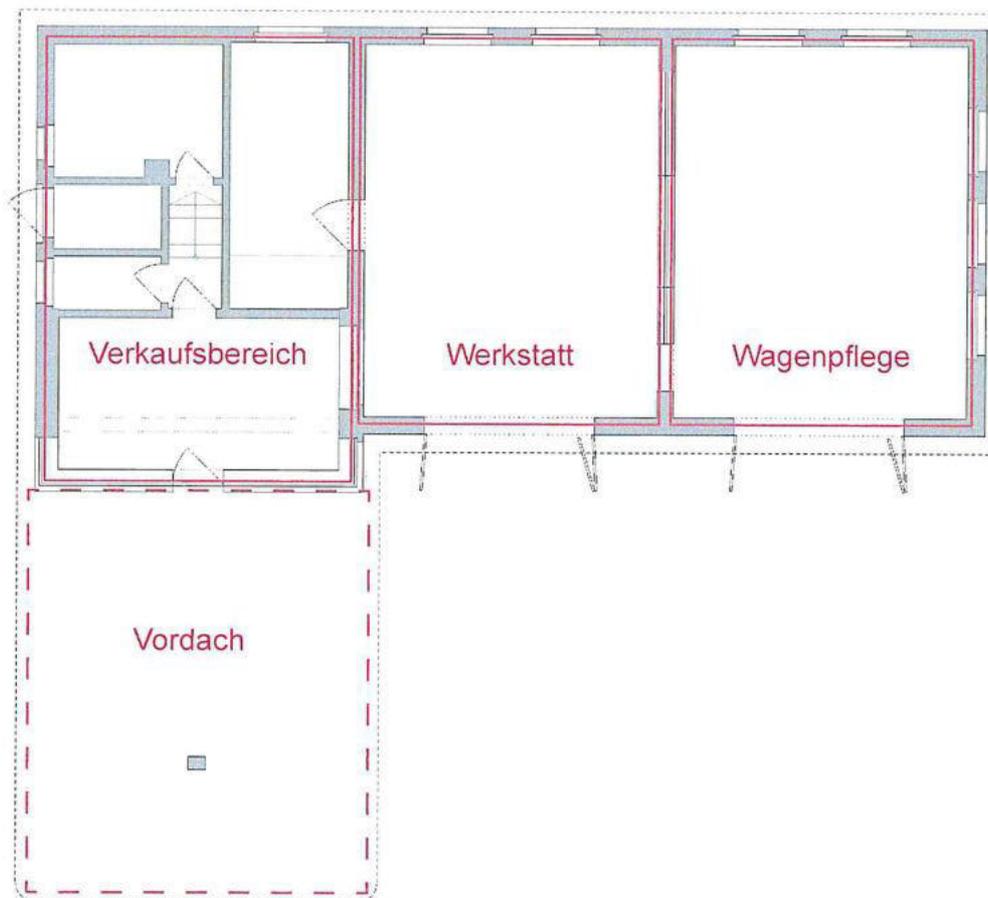
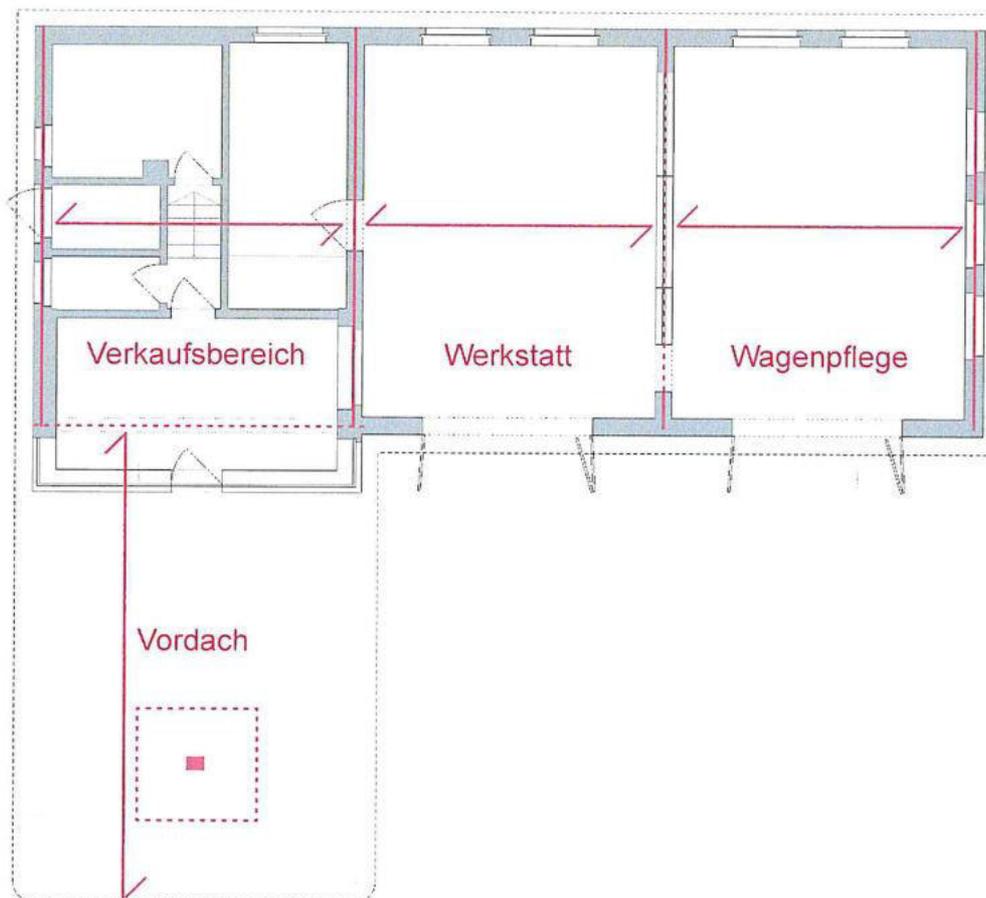
Das Gebäude ist in vier annähernd gleich große Hauptbereiche gegliedert, dem linken Verkaufsbereich, der mittleren Werkstatt, der rechten Wagenpflege und dem vorgelagerten, auskragenden Vordach.

Der Verkaufsbereich ist kleinteilig aufgebaut, der Verkaufsraum selbst wird zentral vom Vordach und den ehem. Zapfanlagen aus begangen. Ein Verbindungsgang erschließt von dort aus im rückseitigen Bereich die Toilette für das Personal und über eine kurze Treppe das Büro. Vom Außenbereich her begeht man die Kundentoilette, vom mittleren Werkstattbereich aus das Lager.

Die Bereiche Werkstatt und Wagenpflege sind nahezu identisch aufgebaut und beinhalten jeweils nur einen großzügigen Raum mit ca. 37,00m² und ca. 4,00m Höhe. Getrennt werden die Bereiche durch eine Glaswand, unterteilt durch Stahlpfosten und -riegel.

Vorgelagert zum Hauptbaukörper befindet sich das auskragende Vordach über den ehemaligen Zapfanlagen, gehalten von einer Mittelstütze.

Baukonstruktiv bilden die kurzen Mauerwerksaußenwände und die beiden Trennungen der drei Innenraumbereiche die Tragstruktur. Links als Mauerwerkswand, rechts als Stahlbetonunterzug auf zw. zwei Mauerwerksstützen. Die langen Mauerwerksaußenwände dienen der Aussteifung der Konstruktion. Alle weiteren Mauerwerkswände im Inneren sind nichttragend. Das Stahlbetondach oberhalb der drei Innenbereiche spannt sich jeweils zw. den tragenden Mauerwerkswänden und dem Stahlbetonunterzug auf. Das Vordach liegt in orthogonal zu den anderen Stahlbetondächern verlaufender Spannrichtung auf einem Stahlbetonunterzug im Inneren des Verkaufsbereiches und der einzelnen Stütze im Außenbereich auf. Diese Stütze liegt statisch günstig im äußeren Drittelbereich mit einem Drittel Auskrägung. Zur Absicherung des Durchstanzbereiches weitet sich die Stütze nach oben hin auf und bildet oberhalb des Daches einen flächigen Überzug in gleicher Dimension zur unterseitig befindlichen Aufweitung aus.

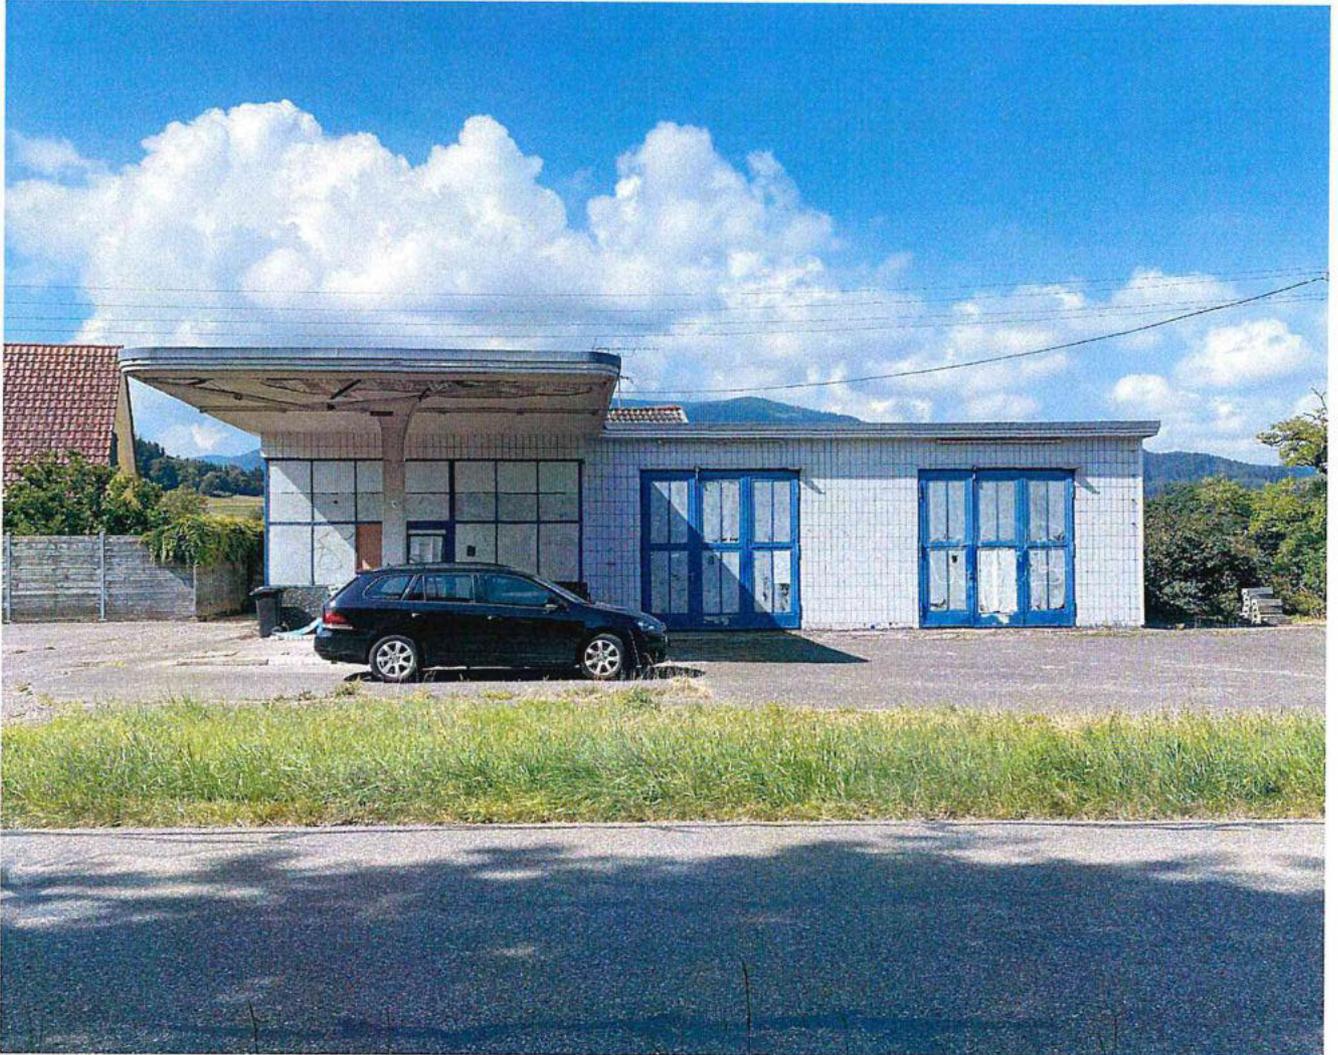
Ansicht von Nordosten (Höllentalstraße)

Der Baukörper der ehemalige Aral Tankstelle ist ein Paradebeispiel für die Tankstellenarchitektur der 1950er Jahre. Vor Allem die Firma BV (Benzolverband), welche später in den Aral umfirmiert wurde verwirklichte oft diesen Typus Tankstelle mit seitlichem Vordach und anschließendem Werkstattbereich. Je nach Begebenheit findet sich dieser Typus auch gern gespiegelt.

Ebenso wie in der Grundrissanordnung gliedert sich die Frontansicht in drei nahezu identisch große Ansichtsbereiche. Links, gestalterisch besonders hervorgehoben den Verkaufs- und Kundenbereich, mit dem ausladenden Vordach, ruhend auf einer symmetrisch in diesem Bereich angeordneten Stütze. Mittig und links jeweils die gleiche Gestaltung mit einem dreigeteilten Falttor als Zufahrt zu Werkstatt und Wagenpflege.

Ausgenommen des Sockels vom Verkaufsraum sind alle Wandflächen funktional mit weiß glasierten Keramikfliesen in stehendem Format verkleidet. Der Sockelbereich vom Verkaufsraum ist mit antrazitfarbenen Mosaikfliesen, aufgelockert durch einzelne farbige Fliesen besonders hervorgehoben. Sowohl die Fenster zum Verkaufsraum, als auch die Falttore sind im Blauton der Firma Aral von 1953 bis 1971 gehalten. Ab 1971 wurde ein, den heutigen Firmenfarben ähnlicher Farbton verwendet. Wann die Fenster und Tore in diesem Farbton gestrichen wurden ist jedoch unklar und nicht zu belegen - historische Aufnahmen zeigen, dass noch bis in die 1960er-Jahre diese Bauteile in weiß gestaltet waren.

Die Fensterfront des Verkaufsraums ist symmetrisch aufgebaut. Mittig der Eingang mit Oberlicht, seitlich davon jeweils zwei mal drei Fenster in Festverglasung. Die vertikalen Stahlstreben dieser „zwei x drei“ großen Felder sind mit 3,50cm sehr filigran gehalten, die horizontale Unterteilung als Doppelstrebe mit insgesamt 8,00cm jedoch relativ breit für diese Zeit. Die breiten Einfassungen finden sich jeweils auch seitlich von Eingangstür mit Oberlicht. Die gesamte Fensterfront knickt an beiden Seiten U-förmig ab und bildet seitlich jeweils noch ein Doppelfensterelement ab, jeweils der obere Teil als Kippfenster. Der Verkaufsraum wird so nach gestalterisch aus der Hauptebene der Gesamtfront herausgelöst und akzentuiert. Vorgelagert finden wir einen abgerundeten Schrammbode, dessen Vorderkante noch zu Teilen mit taktilen weißen Keramikelementen gekennzeichnet ist. Beim Betreten ist der Eingang so um ca. eine halbe Stufenhöhe erhaben ausgeführt, dies zeigt sich auch im Innenraum in einem Höhenunterschied von Verkaufsraum zu Werkstatt. Die gleichen taktilen weiß glasierten Fliesen fanden sich früher entlang der ellipsenförmigen Mittelinsel, auf welcher die Zapfsäulen angeordnet waren und die Stütze des Vordaches steht.

Das Vordach selbst ist, typisch für diese Zeit, sehr filigran als Stahlbetondach ausgeführt. Die sich nach oben aufweitende „Pilzstütze“ ist sowohl gestalterisches als auch konstruktives Sonderelement (Durchstanzbereich) und lässt die extrem schlanke Ansichtsbreite der Attika erst zu.

Mittig und rechts befinden sich die großen Stahl-Glas-Falttore als Zufahrt zum Inneren, ebenfalls streng symmetrisch gegliedert und in der Größe auf das Fliesenmaß angepasst.

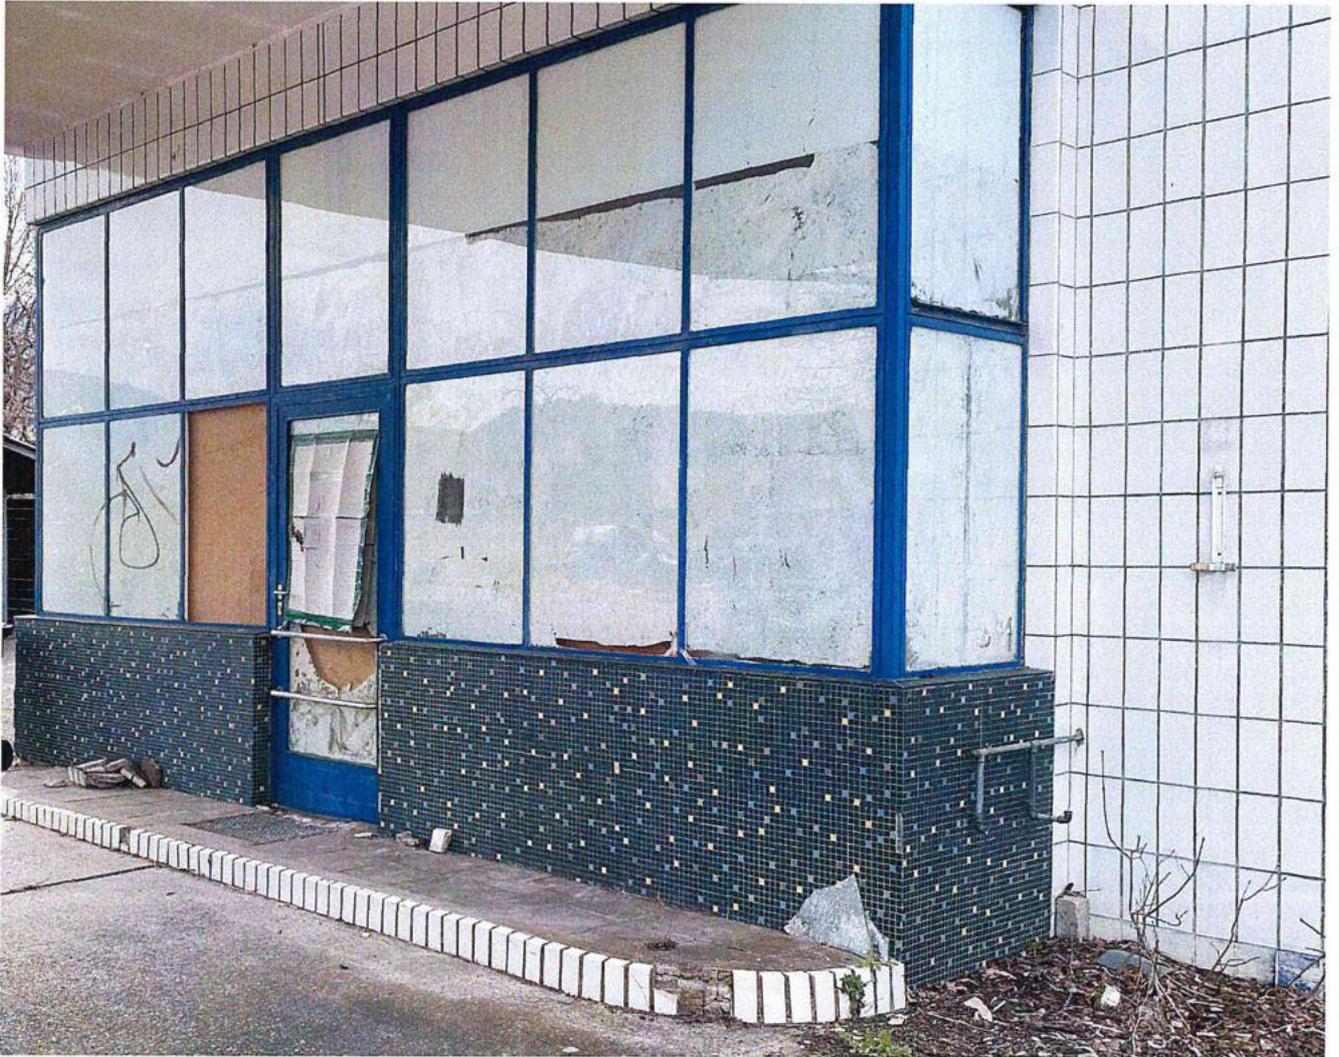
Detailansicht Fassade Verkaufsraum

Alle Teile der Frontansicht, ausgenommen der Fenster Verkaufsraum werden im Original erhalten. Die weiß glasierten Fliesen werden gereinigt und deren Verfugung ausgebessert, die Falttore werden von einem Schlosser aufgearbeitet und als „Fensterläden“ vor einer dahinterliegenden Glasfassade als neue thermische Hülle belassen und weiterverwendet. Die Fenster des Verkaufsräumens lassen sich konstruktiv und klimatisch nicht im Original erhalten, eine neue, dahinterliegenden Ebene als klimatische Trennung wie bei den Falлтoren ist aufgrund des Platzangebotes, aber auch der Fülle an baukonstruktiven Wärmebrücken und funktionalen Einschränkungen (Doppeltür, Be- und Entlüftung) nicht möglich. Als Ersatz in denkmalgerechter Optik dienen hier Produkte der Firma Schüco und Jansen (Janisol Arte 2.0 oder Janisol Arte 66), welche sich auf dieses Fachgebiet spezialisiert haben. Es lassen sich alle vorhandenen Profildimensionen in Originaldimension (ab 2,50cm Ansichtsbreite) nachbilden, sodass das Erscheinungsbild der Frontseite denkmalgerecht gewahrt bleibt.

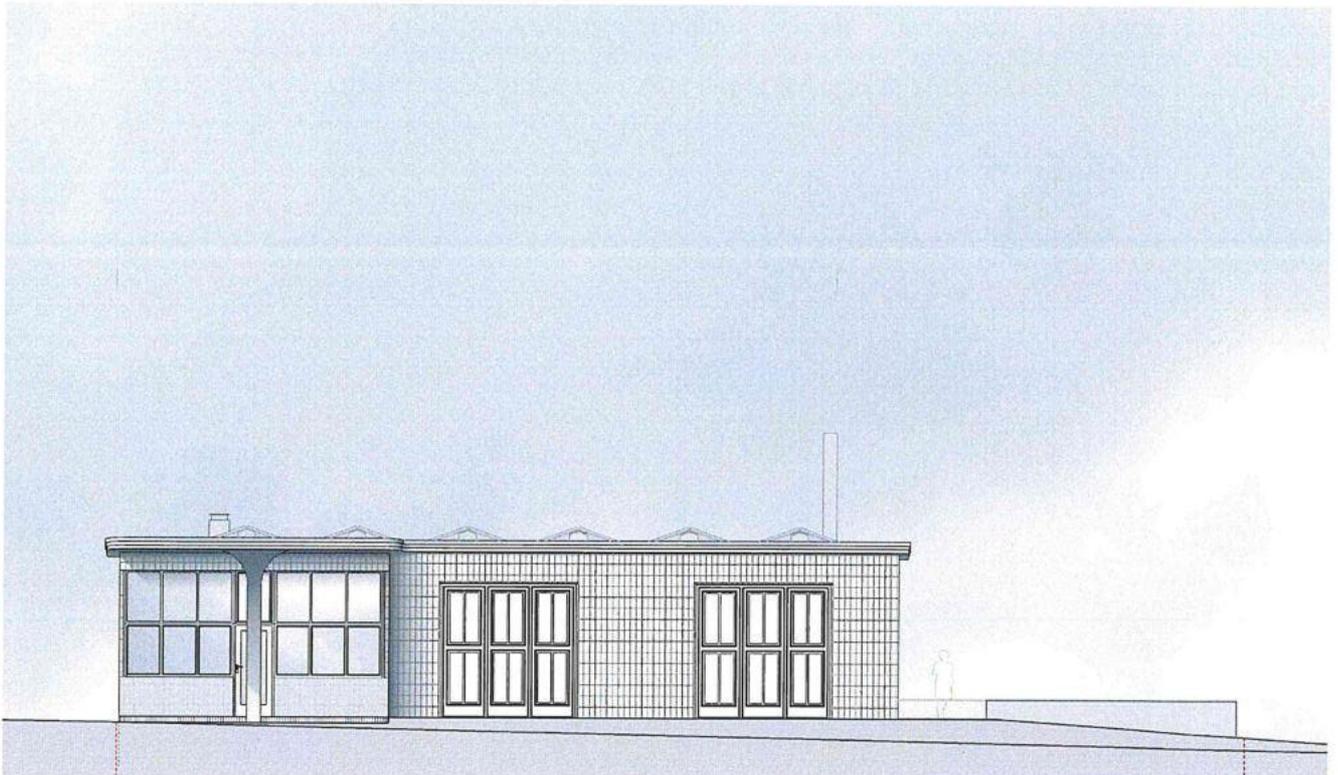
Künftiges Erscheinungsbild (maßstabslos):

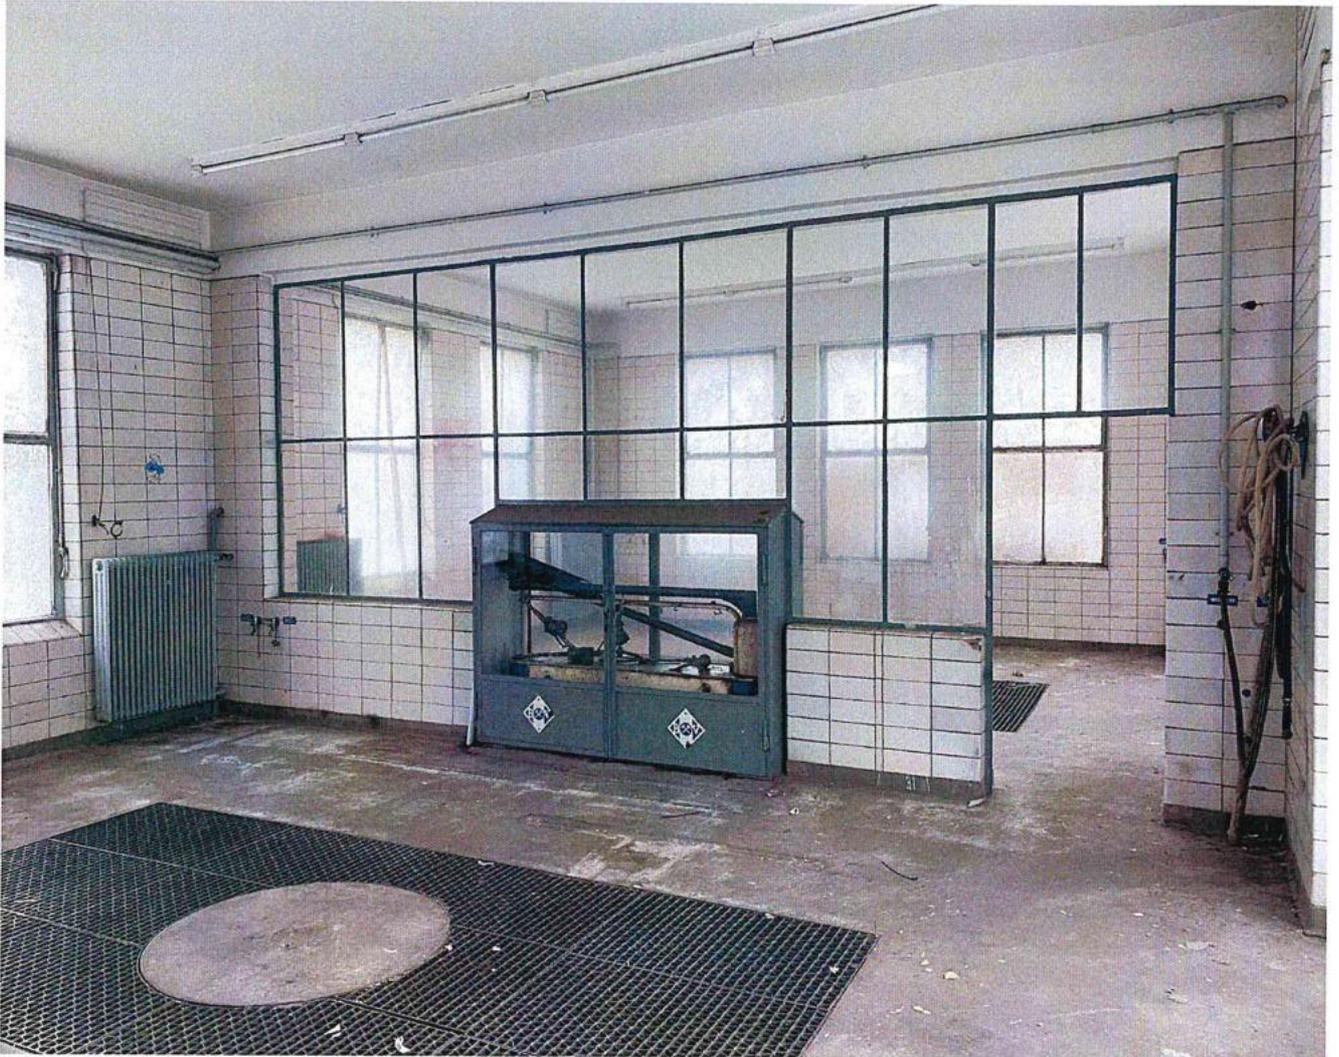
Innenansicht Werkstatt mit Blick Richtung Wagenpflege

Die Innenbereiche Werkstatt und Wagenpflege sind nahezu identisch, spiegelsymmetrisch aufgebaut und werden in deren beider Mitte durch eine Stahl-Glas-Trennwand mit eingestelltem Schrankelement für die Altölwanne unterteilt. In Richtung der Außenwände belichten große Fenster in regelmäßigen Abständen die Räume. Die Wandflächen sind bis zu einer Höhe vom ca. 3,50m mit den gleichen weiß glasierten Kacheln der Außenwände, jedoch im liegenden Format verkleidet.

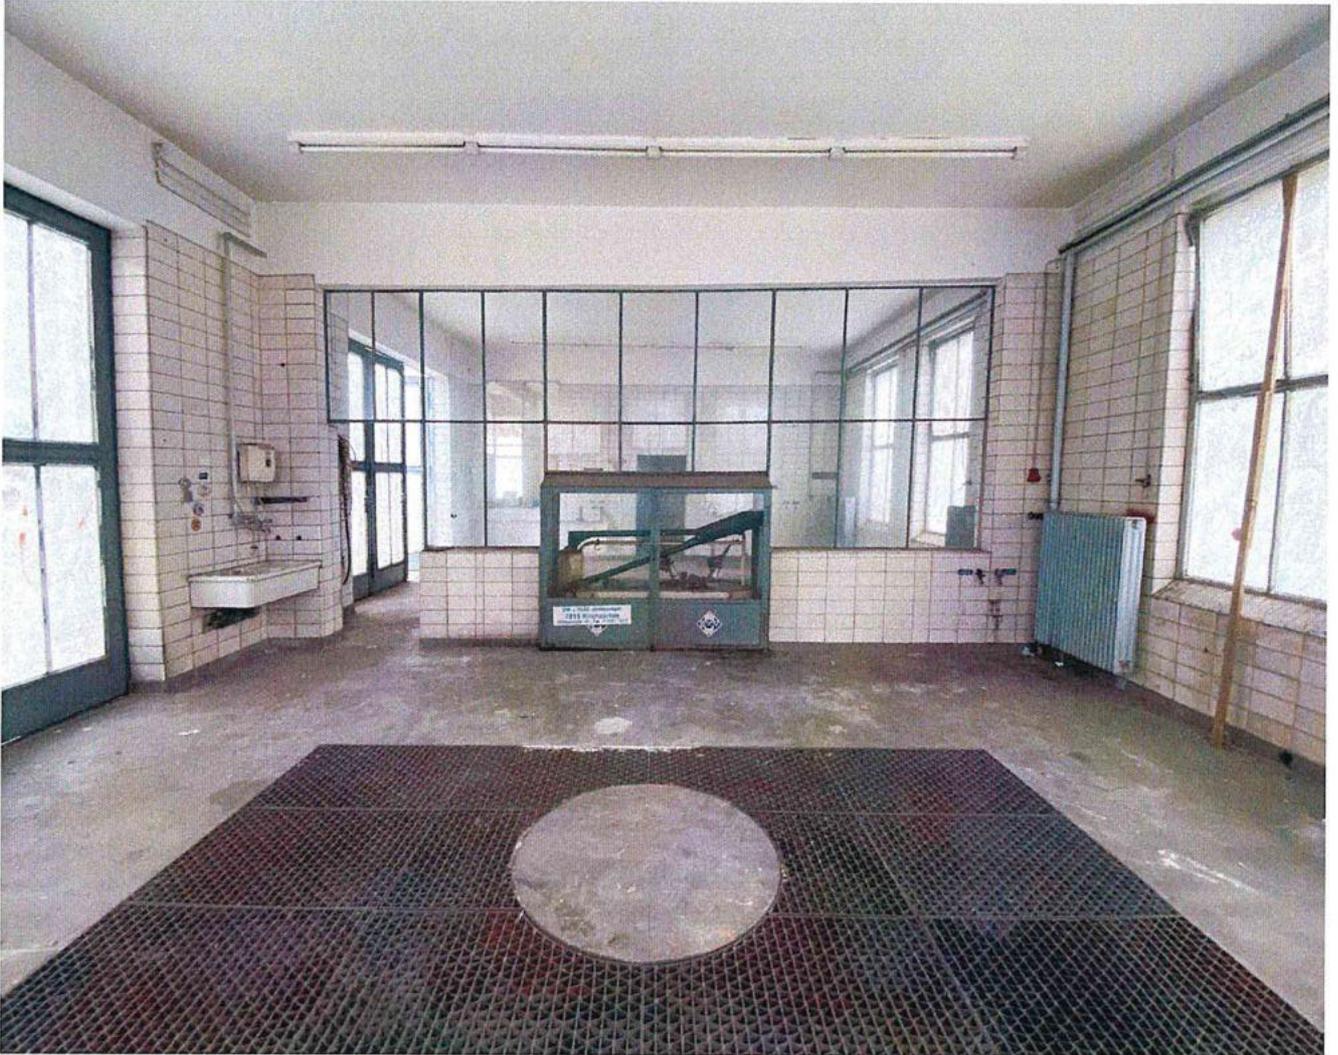
Innenansicht Wagenpflege mit Blick Richtung Werkstatt

Mittig im Boden finden wir in beiden Räumen eine zu 2/3 ca. 40cm flache und zu 1/3 ca. 1,50m tiefe Grube mit hydraulischer Einrichtung zum Anheben der Fahrzeuge. Elektroleitungen wurden planerisch bereits in Beton / Mauerwerk eingelegt, sodass wir keine sichtbaren Installationen auf den Wänden und Decken finden. Gleiches gilt für die Druckluftanlagen und Abwässer des Ausgussbeckens.

Einzig die Leitungen für die großen Wandheizkörper und die Frischwasserleitung zum Ausgussbecken der Wagenpflege hin scheinen nachträglich installiert worden zu sein. Diese Leitungen laufen Aufputz an den Wandflächen entlang.

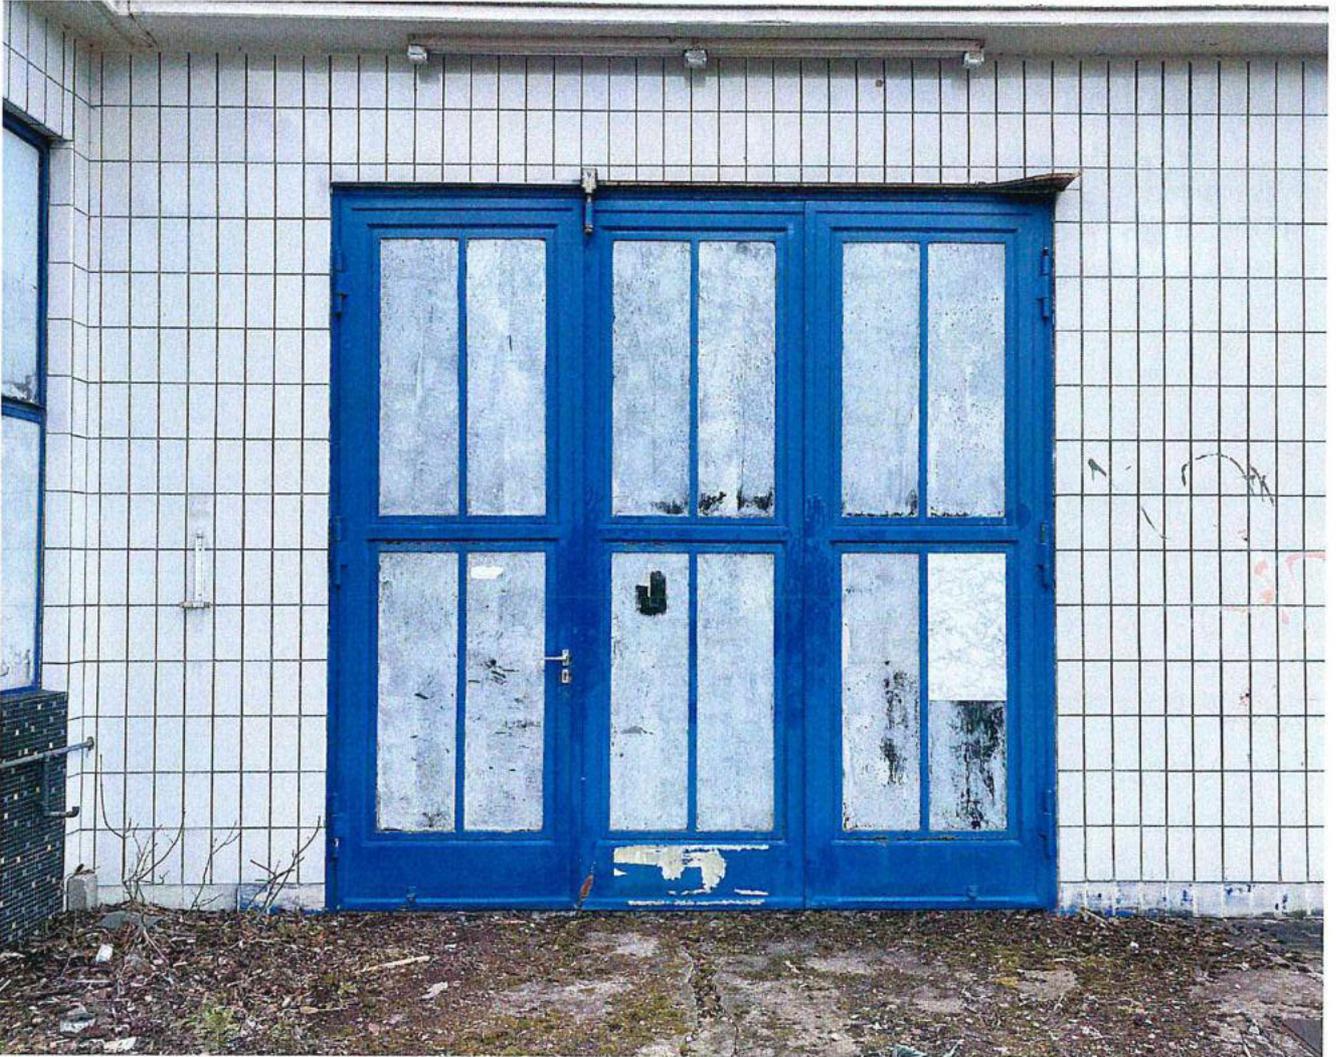
Toranlagen Werkstatt und Wagenpflege im heutigen Zustand (hier: Werkstatt)

Die beiden großen Zugangstore werden, wie bereits beschrieben aufgearbeitet und später in Originalfarbe von 1952 als Fensterläden weiterverwendet. Im Inneren Bereich dahinter wird eine ebenfalls dreigeteilte Faltschleuse als neue klimatische Hülle verwendet und in Fortführung der Dämmebene positioniert.

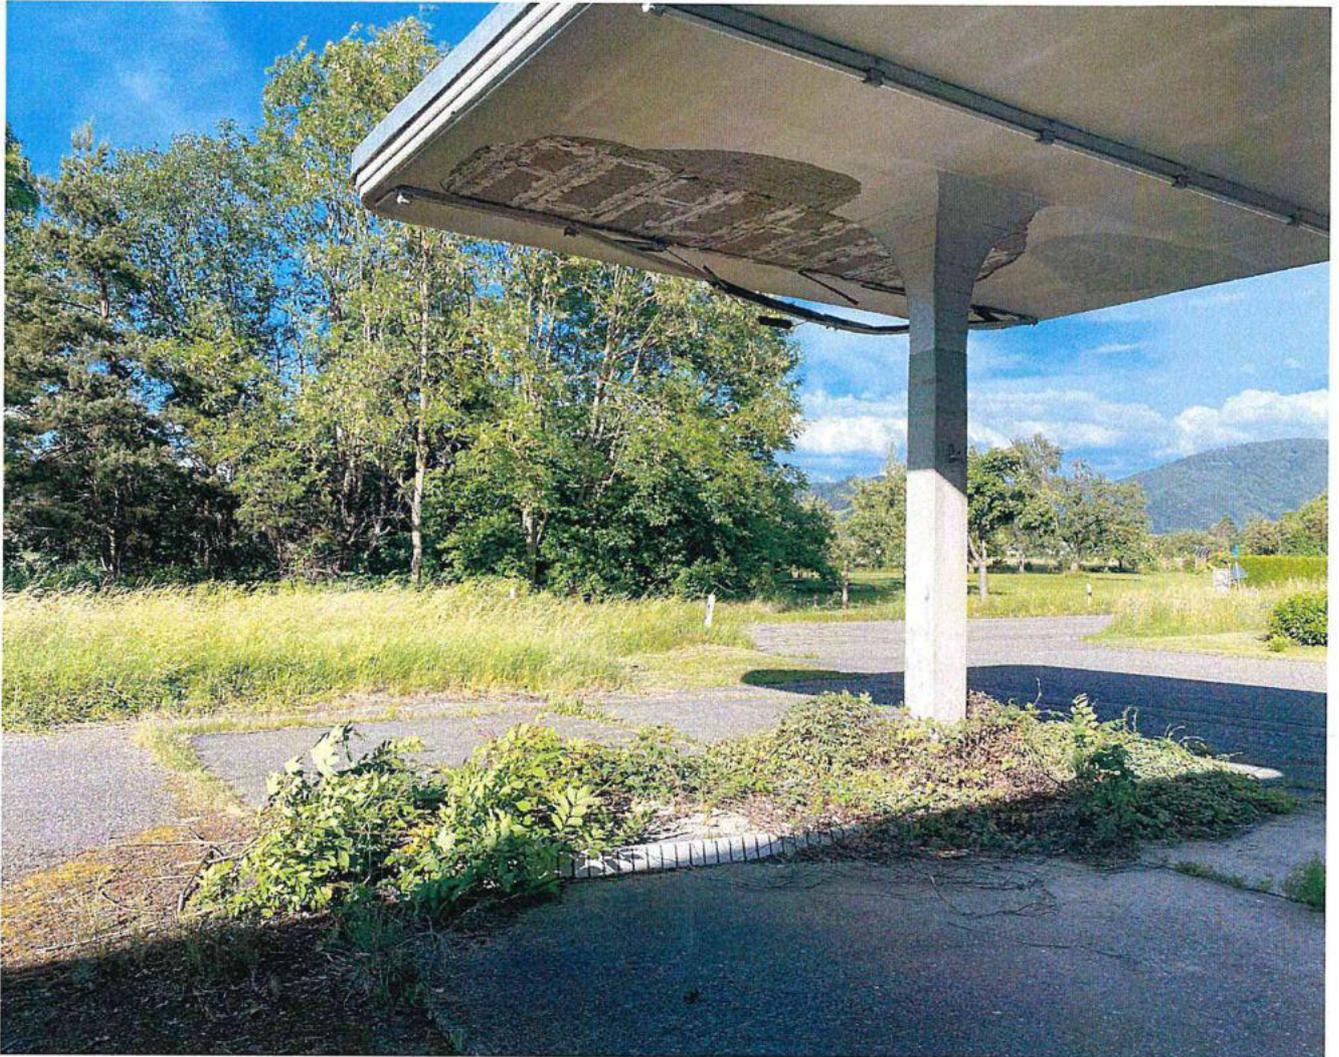
Vordach mit Blick Richtung Höllentalstraße

Das Vordach ist sowohl Blickfang, als auch Hauptgestaltungselement des Baukörpers. Im Inneren auf einem Unterzug und im Äußeren nur auf einer, sich nach oben aufweitenden Stütze aufgelagert eröffnet sich der Eindruck eines nahezu schwebenden Daches - typisch für die Tankstellenarchitektur der 50er Jahre.

Der Aufweitung der Stütze unterhalb des Stahlbetondaches wird ein punktförmiger Überzug auf der Dachoberseite gegengelagert. Dies ermöglicht die filigrane Ausführung des Faches mit einer sehr schmalen Ansichtskante. Die Stütze liegt statisch günstig bei $1/3$ zu $2/3$, was das Verhältnis von Auskragung zu Spannweite in Richtung Auflager am Unterzug angeht.

Auf dem Stahlbetondach mit ca. 25,00cm Stärke befindet sich eine doppelte Bitumenabdichtung, welche nach ersten Sichtungen ebenfalls unbeschadet ist, gut erkennbar, dass in keinem Bereich rostfarbene Auswaschungen aus eventuell eindringendem Wasser an der Unterseite erkennbar sind. Die Dachabdichtung wird trotzdem komplett erneuert, da sie nach Erfahrungswerten mit ca. 70 Jahren Alter an einem Maximum der Haltbarkeit angekommen ist. Am Fußpunkt der Stütze finden wir die, leider nicht mehr gut erhaltenen Reste der oval angelegten Mittelinsel mit den Zapsäulen. Die weißen L-förmigen Fliesen, welche auch den Schrammbord am Eingang zum Verkaufsraum zieren sind nur noch in einem kleinen Restbereich erhalten.

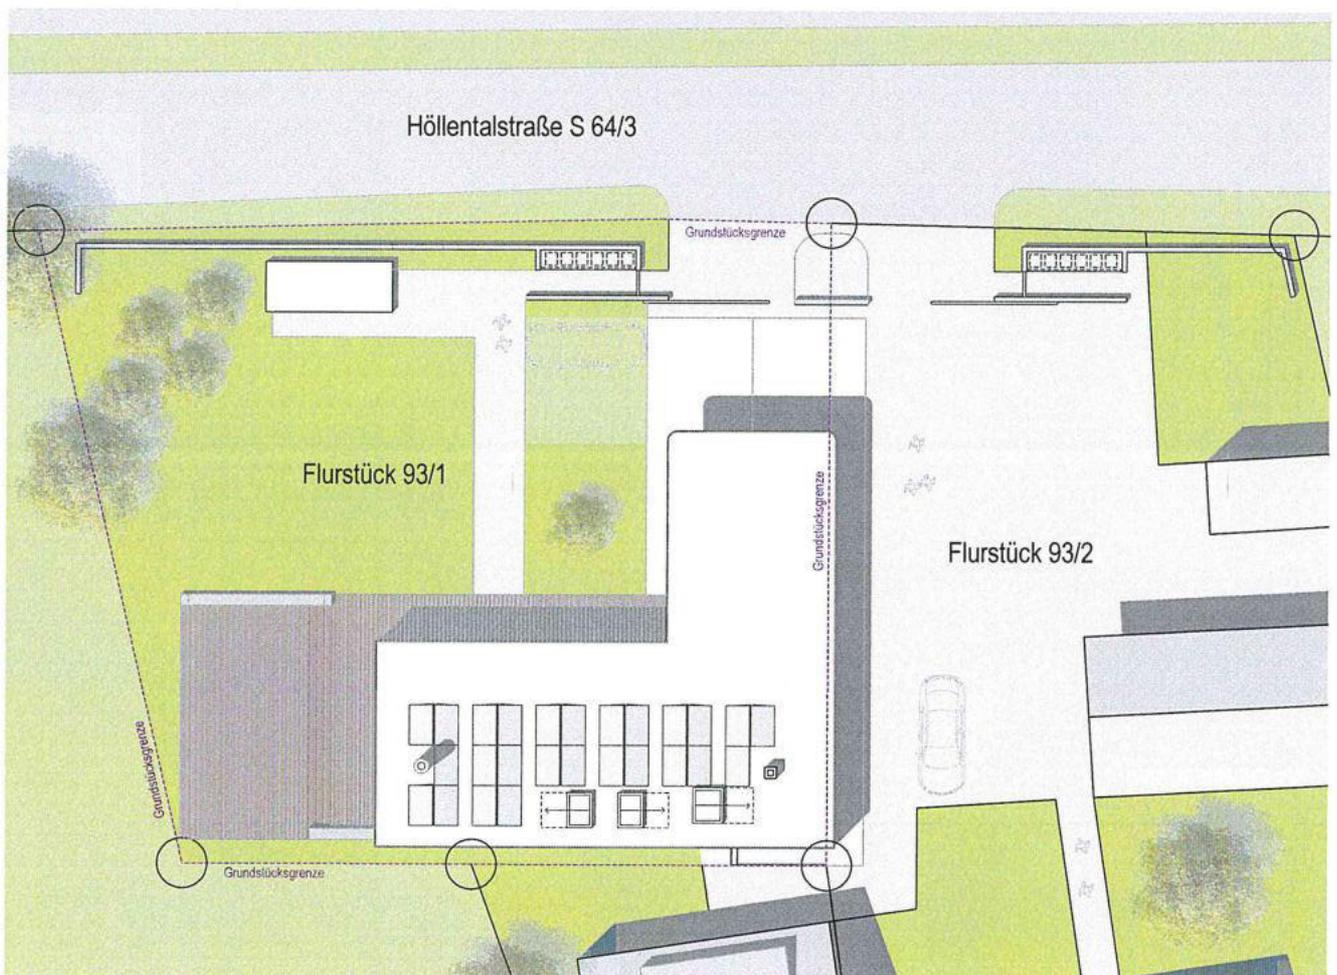
Die Außenraumgestaltung folgt drei Grundkonzepten, Belassen, Wiederherstellen und Umgestalten. Der Bereich der ehemaligen Zapfsäulen unter dem Vordach wird aus architektonisch und denkmalpflegerischer Sicht belassen, damit der funktionale Eindruck und Zusammenhang zur ehemaligen Nutzung erhalten bleibt. Damit folgt auch dieser Bereich dem grundsätzlichen architektonischen und denkmalpflegerischen Ansatz, ein verträgliches Maximum der ehemaligen Nutzung erkennbar zu belassen. Die Mittelinsel, welche die Zapfsäulen beherbergte ist von Bewuchs und Korrosion stark beschädigt und wird in ihrer damaligen Form wiederhergestellt. Trotz der positiven Untersuchungsergebnisse zur Bodenbelastung im Bereich der Zapfsäulen hat das belassen auch einen grundwasserschützenden Hintergrund. Genutzt werden soll der Bereich einerseits als überdachte Terrasse der Küche vorgelagert, andererseits auch als Carport im der Straße zugewandten Bereich.

Der Bereich des ehemaligen Heizöltanks vor den Toren zu Werkstatt und Wagenpflege wird aufgrund der vermuteten Bodenbelastung versiegelt belassen und mit einem Holzdeck überbaut (siehe auch: 11.) Altlasten und Bodenbelastung).

Dieses Holzdeck zieht sich räumlich bis hin zur Terrasse im Südwesten. Der Bereich wird umgestaltet und mittels vier Stufen auf das Umgebungsniveau des Nachbargrundstücks abgesenkt. Das hat räumlich qualitative, aber auch schallschutztechnische Gründe in Richtung Höllentalstraße. Räumlich wird durch den Höhengsprung eine „Rückwand“ geschaffen, die die Aufenthaltsqualität merklich erhöht. Im oberen Bereich soll die „Rückwand“ ca. 45cm aus dem Gelände ragen und eine Sitzbank ausbilden, ein spürbar raumbildendes Element ist nicht gewollt. Durch das Absenken der Terrasse wird die „Rückwand“ auf dem unteren Niveau zu einem nutzbaren Element, z.B. für die Lagerung von Außenraumutensilien, Feuerholz, etc.. Unterhalb des Holzdecks der Terrasse ist eine Regenwasserrückhaltung des Dachwassers mit anschließender Versickerung geplant (Zisterne), dies wird im Entwässerungsgesuch nachgereicht und da im Detail erläutert. Damit werden zwei Problemstellungen gelöst, das Dachwasser darf nicht an die Kanalisation angeschlossen werden und soll dem Wasserkreislauf wieder zugeführt werden, gleichzeitig wird eine Rückhaltung von Nutzwasser für Trockenperioden geschaffen. Die Führung des Dachwassers lässt aufgrund des Gefälles kaum Alternativen zur Versickerung an anderen Stellen zu (siehe dazu auch: 10.) Energieeffizienz und Gebäudetechnik).

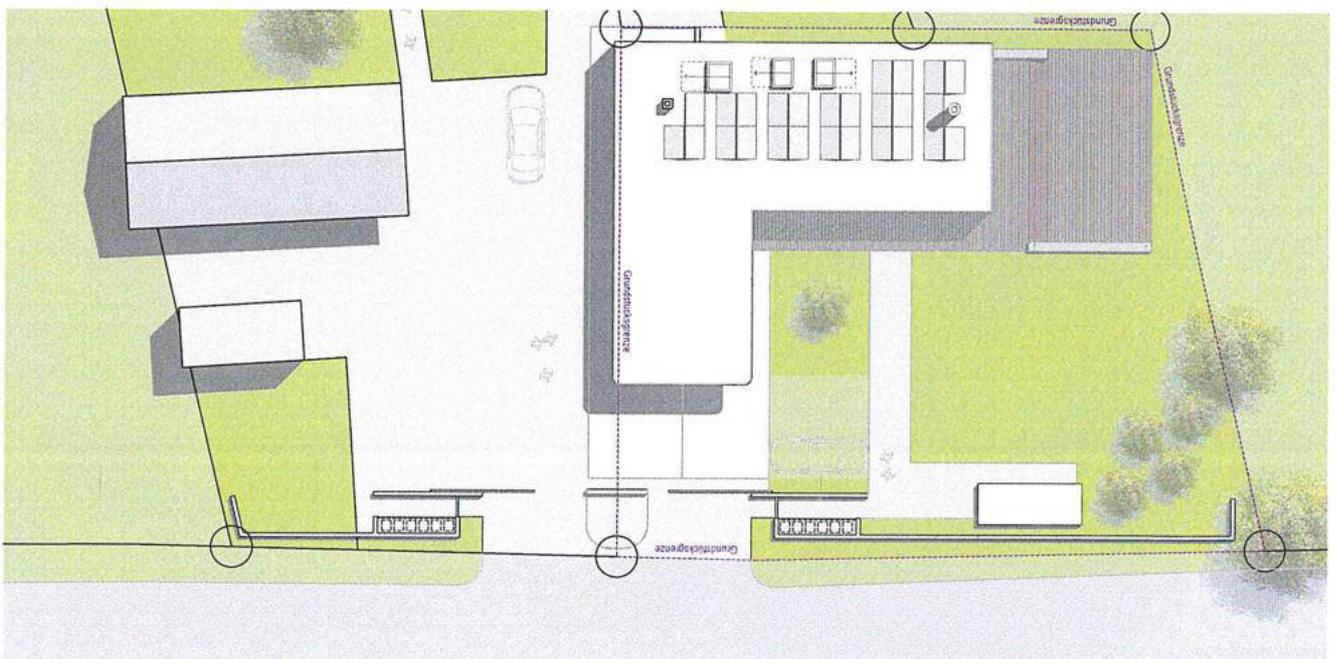
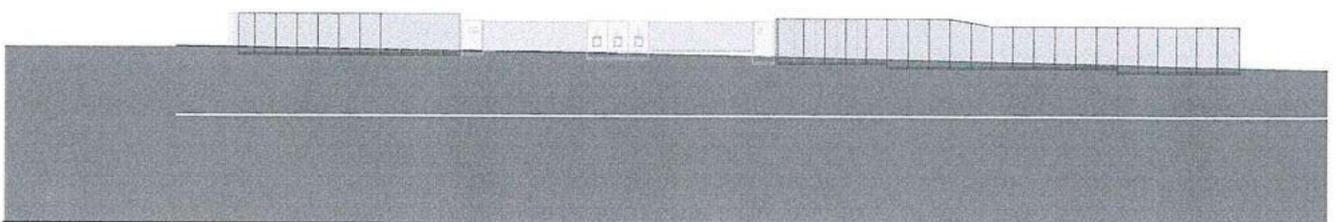
Zusammen mit der Nachbarschaft aus der Höllentalstraße 30 und 32 soll eine gemeinsame Grundstückseinfassung entstehen. Die Einfassung dient dem Schallschutz zur Höllentalstraße hin, der gestalterischen Einfassung und der funktionalen Abtrennung der Grundstücke zur Straße hin, da das Gebäude und vor allem das Erscheinungsbild die ehemalige Nutzung betreffend stetig Autoverkehr anziehen.

Die Schallschutzwand wird eine max. Höhe von 2,00m am nördlichen Grundstückseck 93/1 haben, an der Grenze der Grundstücke 93/1 zu 93/2 soll eine gemeinsame Einfahrt, ca. 5,00m zurückversetzt entstehen um eine sichere Ein- und Ausfahrt zu gewährleisten. Mit dem Versatz wird beidseitig eine Art Doppelwand ausgebildet, welche z.B. Müll, Streugut, etc. aufnehmen kann. Die Zufahrten werden mittels elektrisch verschiebbaren Toren abgetrennt, die fußläufige Zuwegung ist jeweils seitlich angelagert. Als Material ist hellgrauer Beton geplant.

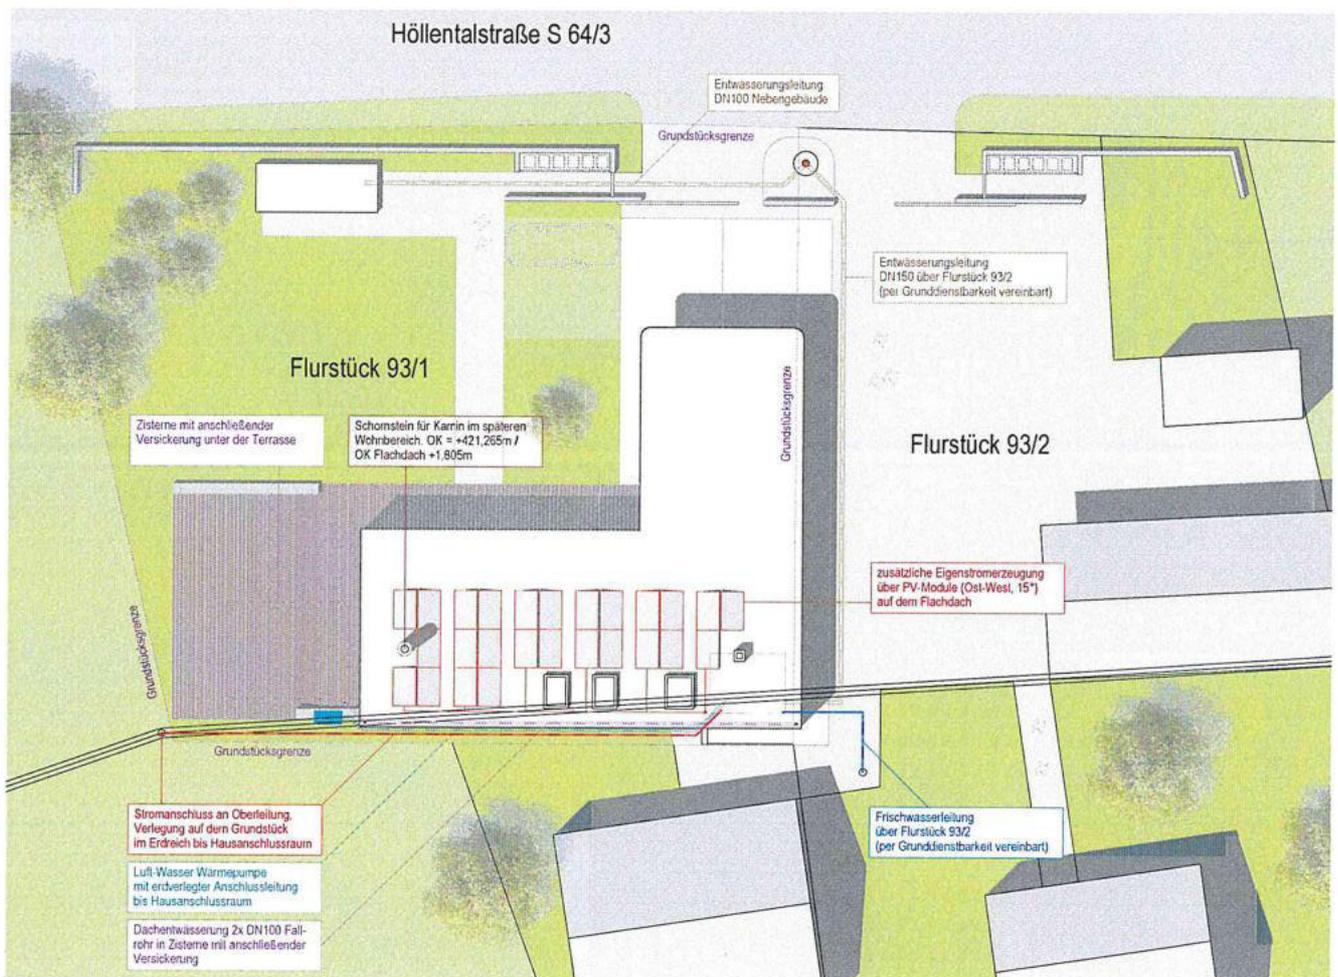
Erschließungskonzept Ab- und Schmutzwasser (braun markiert):

Die Eigentümer der Flurstücke 93/2 und 93/6 schlossen sich in den 1990er Jahren zusammen, um einen Abwasserübergabeschacht naher der Höllentalstraße errichten zu lassen. Nach Rücksprache mit den Eigentümern und per Grunddienstbarkeit bereits eingetragen wird ein Anschluss an diesen Übergabeschacht inkl. Verlegung der Leitung auf Flurstück 93/2 erfolgen. Mit einem zusätzlichen Strang soll ein Ausgussbecken im Nebengebäude ebenfalls angeschlossen werden.

Der Anschluss des Tankstellenbaus selbst wird in den Technikraum / Hausanschlussraum im Untergeschoss geführt und bedient von dort aus die beiden unmittelbar anliegenden Bäder, sowie die Küche. Weitere Entwässerungspunkte sind nicht vorgesehen, keine der bestehenden Entwässerungsleitungen wird reaktiviert / weitergenutzt. Innerhalb der Tankstellennutzung waren sowohl die Gruben in Werkstatt und Wagenpflege, als auch weitere Ausgussbecken angeschlossen, diese werden stillgelegt und verschlossen. Innerhalb der Abfrage im Bauvorbescheid wurden Anforderungen von Amt für Wasser und Boden gestellt, die bekannt sind und sowohl bei der Erstellung des Entwässerungsgesuchs, als auch bei der Umsetzung beachtet werden.

Die Frischwasserleitung zur Versorgung der Flurstücke 93, 93/2 und 93/6 verläuft unmittelbar südwestlich des Tankstellenbaus und nordöstlich des Bestandsgebäudes auf 93/6. Von hier aus wird eine frostsichere Stichleitung ebenfalls in den Hausanschlussraum im Untergeschoss geführt.

Von diesem Mast aus wird eine Leitung innerhalb des Erdreiches an der südwestlichen Gebäudekante entlang bis in den Hausanschlussraum im Untergeschoss geführt.
