b	a	Index	Datum	Zeichen	Änderung
Gemeinde Kirchzarten					
Gemeinde Kirchzarten Talvogelstr. 12 79199 Kirchzarten			Telefonzentrale: 07661 / 393 - 0 Zentrales Telefax: 07661 / 393 - 89		
74.20.26.40 EKVO RW / SW – Kanal mit Seitenanschlüssen St. Peter Straße					
Sämtliche Maße sind vor Ort zu prüfen.					
Lageplan Maßstab 1:250		Datum: 08.04.21 Zeichen: Mey Gepr.:			
Bearb.: 08.04.21 Gepr.:		Datei: pdf Blatt 1/2 Plan Nr. 01			
ABWASSERZWECKVERBAND BREISGAUER BUCHT <small>HANFERSTRASSE 6, 79108 FREIBURG I. BR. FON 0761-152 17 - 00, FAX 0761-152 17 - 22</small>

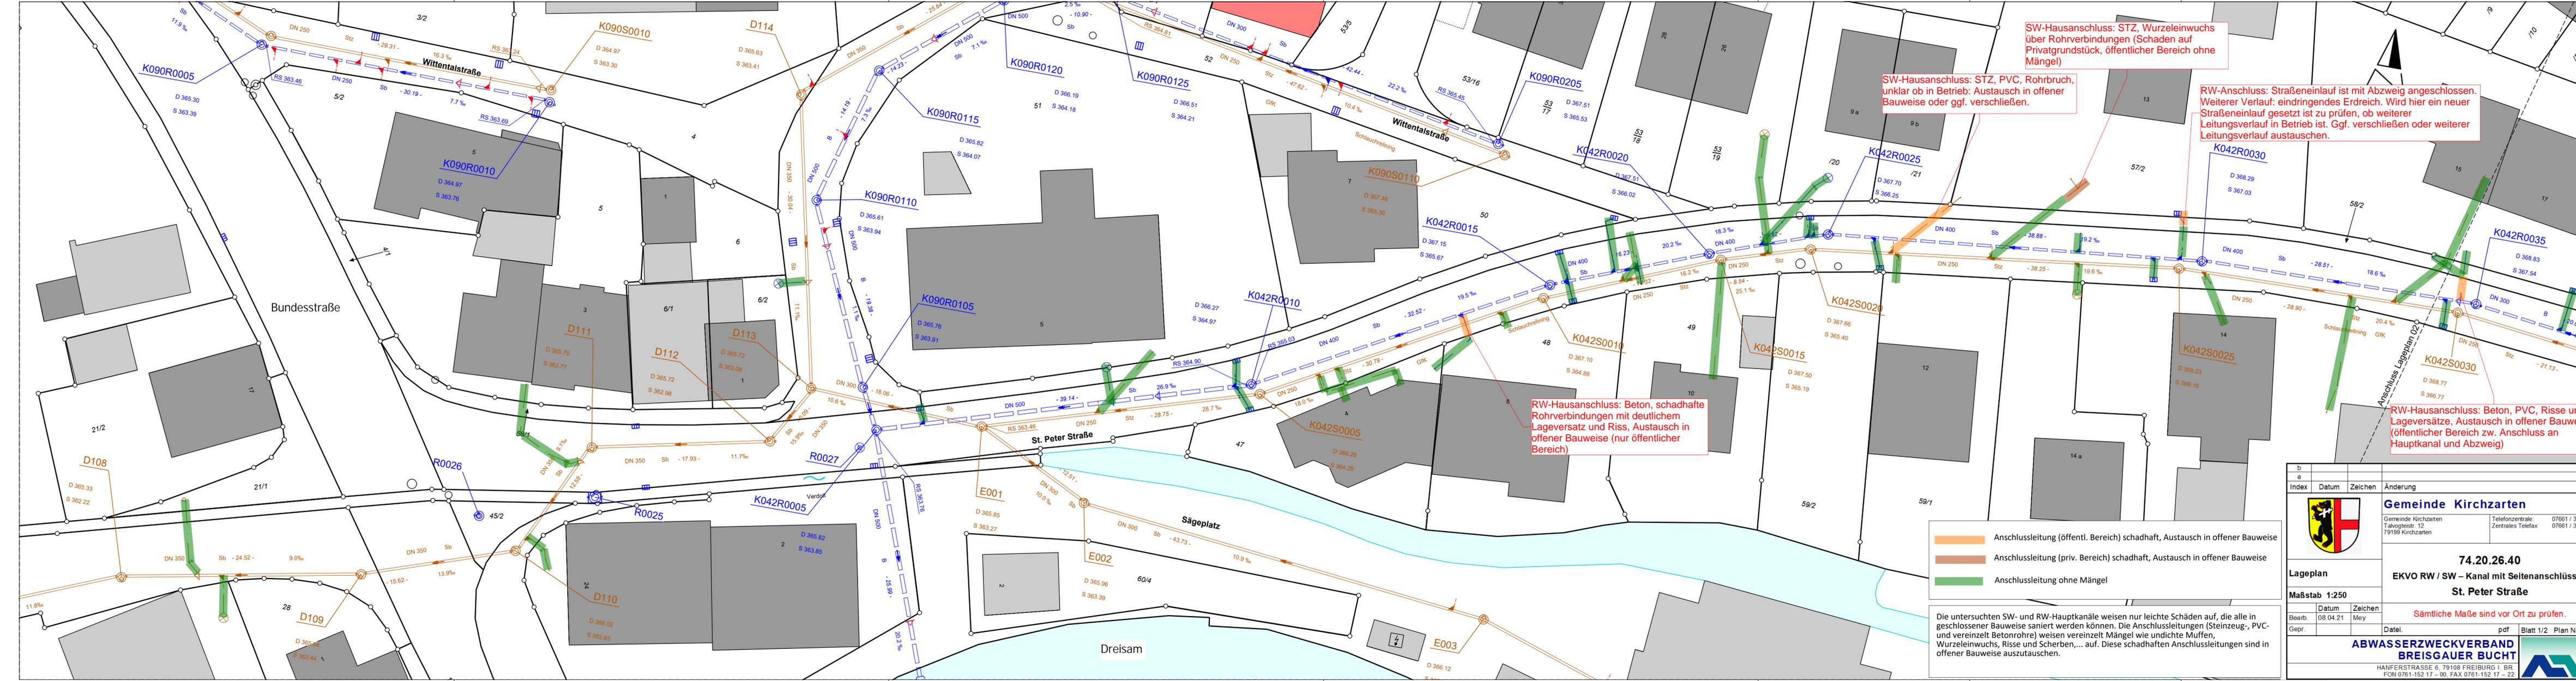
SW-Hausanschluss: STZ, Wurzeleinwuchs über Rohrverbindungen (Schaden auf Privatgrundstück, öffentlicher Bereich ohne Mängel)

SW-Hausanschluss: STZ, PVC, Rohrbruch, unklar ob in Betrieb: Austausch in offener Bauweise oder ggf. verschließen.

RW-Anschluss: Straßeneinlauf ist mit Abzweig angeschlossen. Weiterer Verlauf: eindringendes Erdreich. Wird hier ein neuer Straßeneinlauf gesetzt ist zu prüfen, ob weiterer Leitungsverlauf in Betrieb ist. Ggf. verschließen oder weiterer Leitungsverlauf austauschen.

RW-Hausanschluss: Beton, schadhafte Rohrverbindungen mit deutlichem Lageversatz und Riss, Austausch in offener Bauweise (nur öffentlicher Bereich)

RW-Hausanschluss: Beton, PVC, Risse und Lageversätze, Austausch in offener Bauweise (öffentlicher Bereich zw. Anschluss an Hauptkanal und Abzweig)

Die untersuchten SW- und RW-Hauptkanäle weisen nur leichte Schäden auf, die alle in geschlossener Bauweise saniert werden können. Die Anschlussleitungen (Steinzeug-, PVC- und vereinzelt Betonrohre) weisen vereinzelt Mängel wie undichte Muffen, Wurzeleinwuchs, Risse und Scherben,... auf. Diese schadhaften Anschlussleitungen sind in offener Bauweise auszutauschen.

- Anschlussleitung (öffentl. Bereich) schadhaft, Austausch in offener Bauweise
- Anschlussleitung (priv. Bereich) schadhaft, Austausch in offener Bauweise
- Anschlussleitung ohne Mängel
